หน่วยก่อสร้างและบำรุงรักษา

งานซ่อมแซมและปรับปรุงสถานี

อุทกวิทยา ฯ

ศูนย์อุทกวิทยาชลประทาน

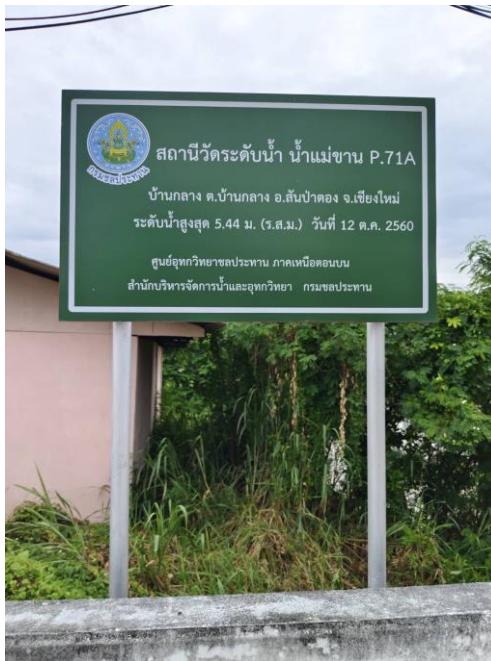
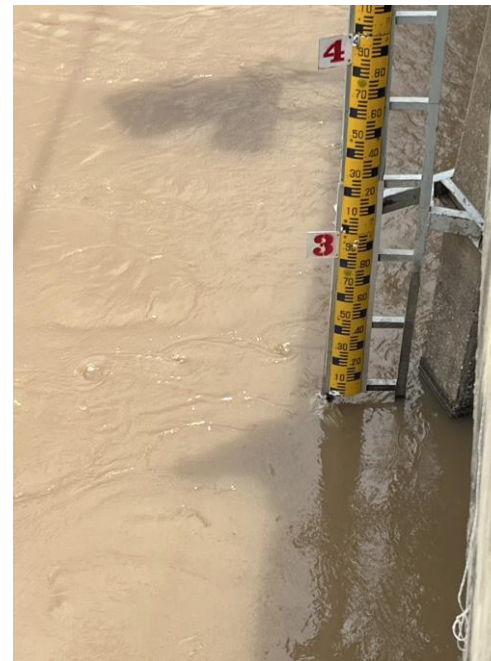
## ก่อนปฏิบัติงาน

# งานซ่อมแซมแผ่นระดับ สถานี P.71A บ้านกลาง อ.สันป่าตอง จ.เชียงใหม่ ( 3 ก.ค. 68 )

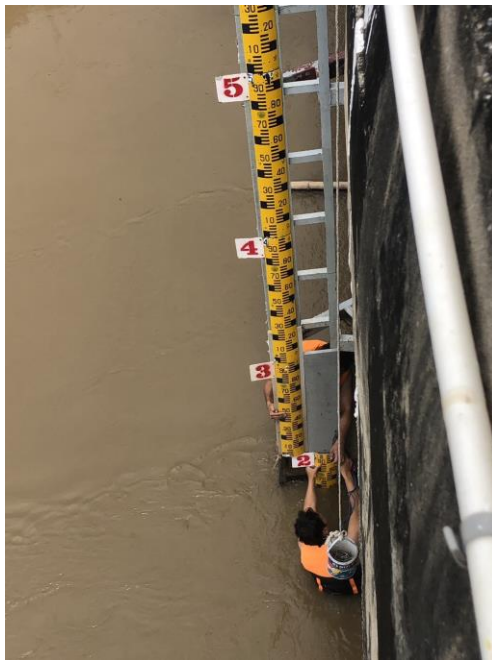
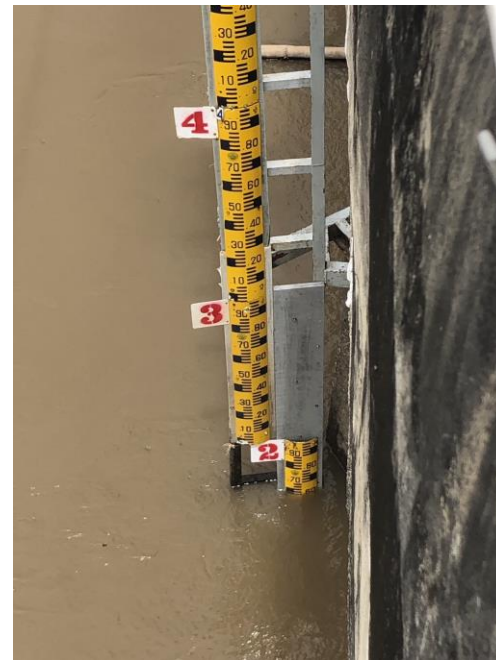
## ขณะปฏิบัติงาน

งานซ่อมแซมแผ่นระดับ สถานี P.71A บ้านกลาง อ.สันป่าตอง จ.เชียงใหม่ ( 3 ก.ค. 68 )

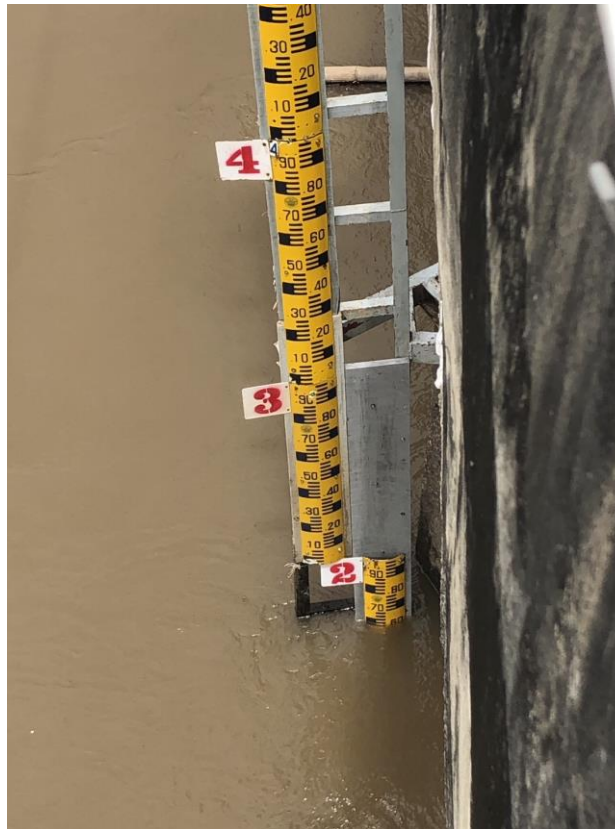
## หลังปฏิบัติงาน

งานซ่อมแซมแผ่นระดับ สถานี P.71A บ้านกลาง อ.สันป่าตอง จ.เชียงใหม่ ( 3 ก.ค. 68 )

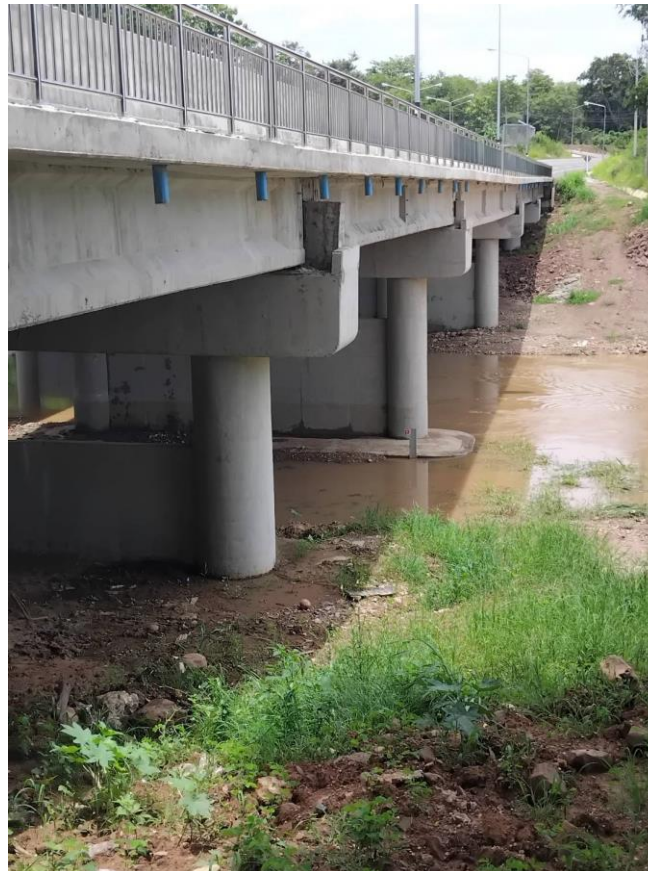
## ก่อนปฏิบัติงาน

งานติดตั้งแผ่นระดับ สถานี Y.31 บ้านทุ่งหนอง อ.เสียวม่วน จ.พะเยา ( 17 ก.ค. 68 )

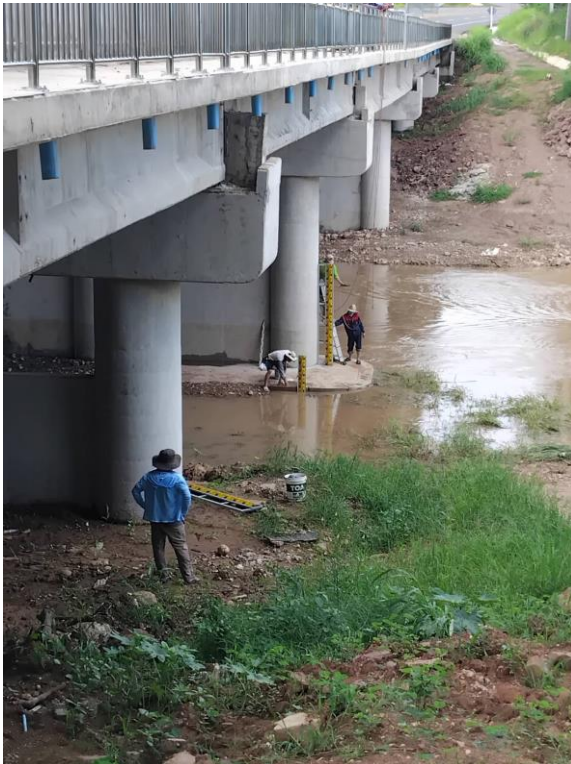
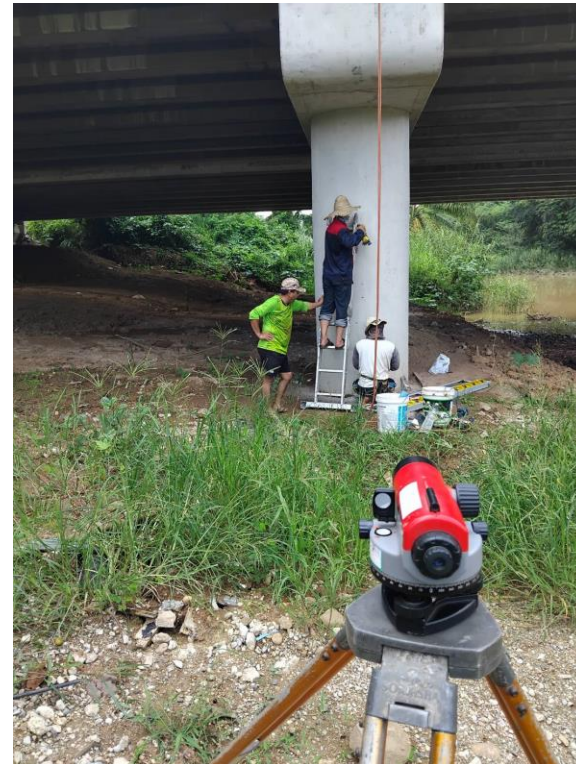
## ขณะปฏิบัติงาน

งานติดตั้งแผ่นระดับ สถานี Y.31 บ้านทุ่งหนอง อ.เชียงม่วน จ.พะเยา ( 17 ก.ค. 68 )

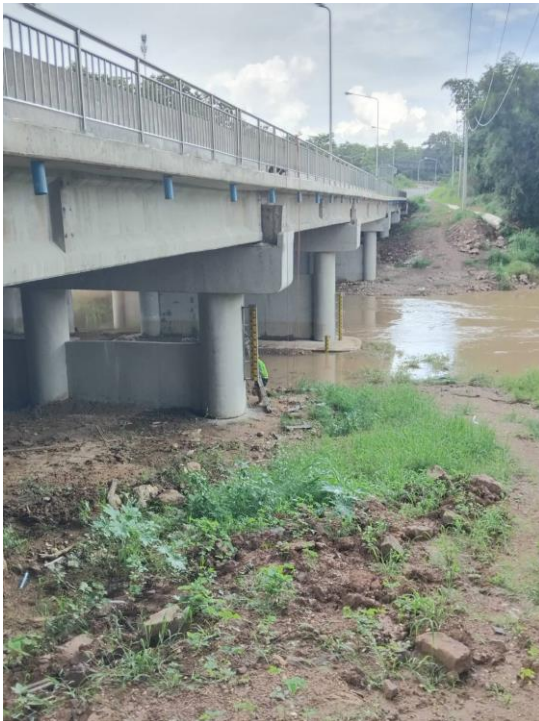
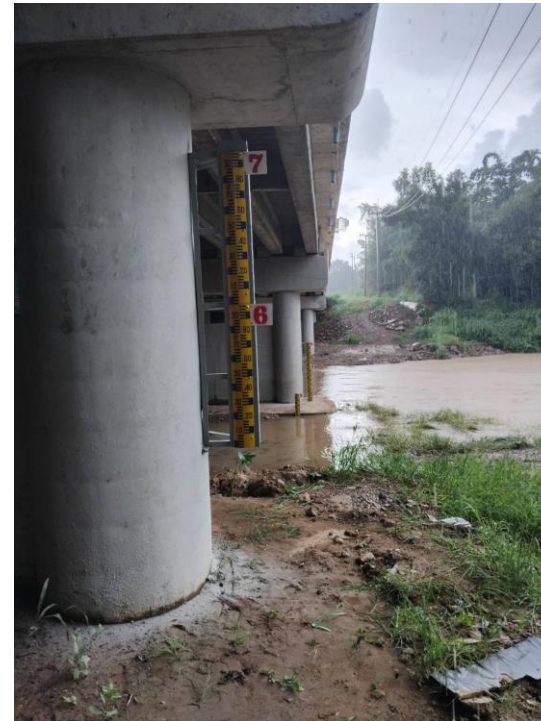
## หลังปฏิบัติงาน

งานติดตั้งแผ่นระดับ สถานี Y.31 บ้านทุ่งหนอง อ.เสียวม่วน จ.พะเยา ( 17 ก.ค. 68 )

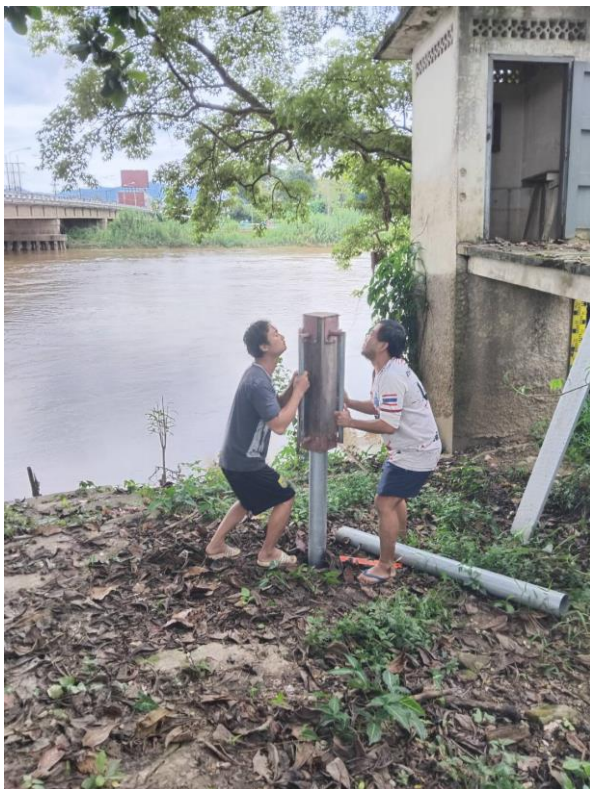
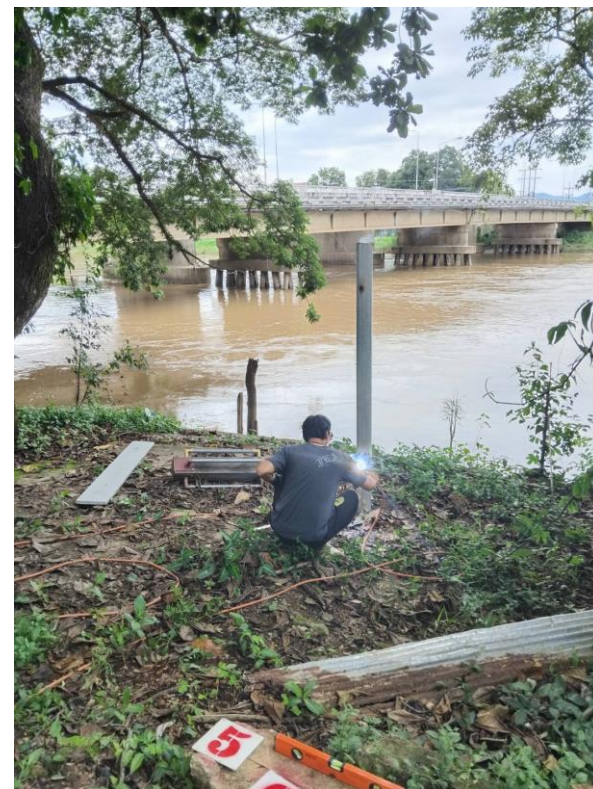
## ขณะปฏิบัติงาน

# งานติดตั้งเสาระดับ สถานี G.2A ต.รอบเวียง อ.เมือง จ.เชียงราย ( 21 ก.ค. 68 )

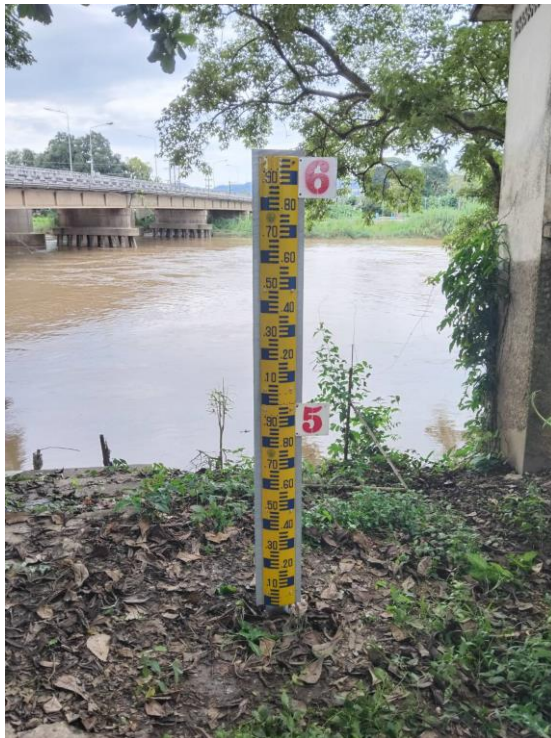
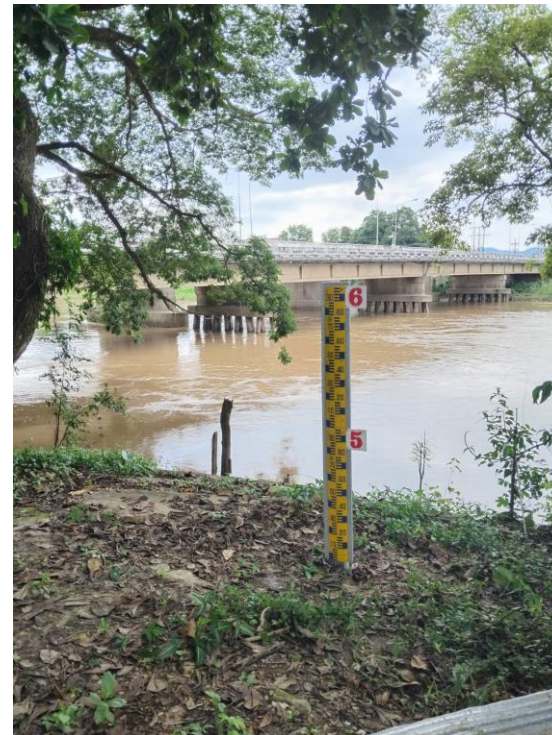
## หลังปฏิบัติงาน

งานติดตั้งเสาระดับ สถานี **G.2A** ต.รอบเวียง อ.เมือง จ.เชียงราย ( 21 ก.ค. 68 )

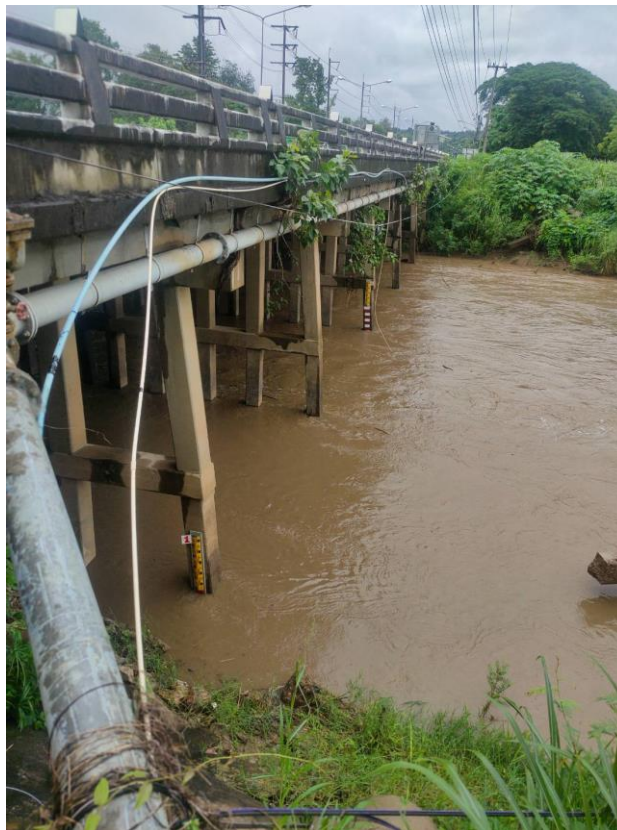
## ก่อนปฏิบัติงาน

งานติดตั้งแผ่นระดับ สถานี **P.4A** ต.สันมหาพน อ.แม่แตง จ.เชียงใหม่ ( 23 ก.ค. 68 )

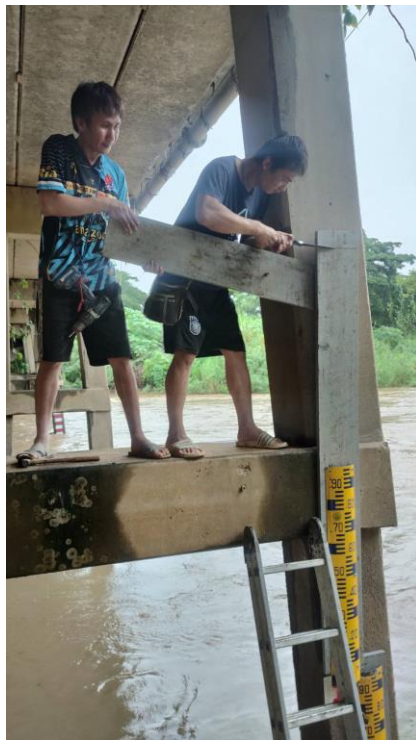
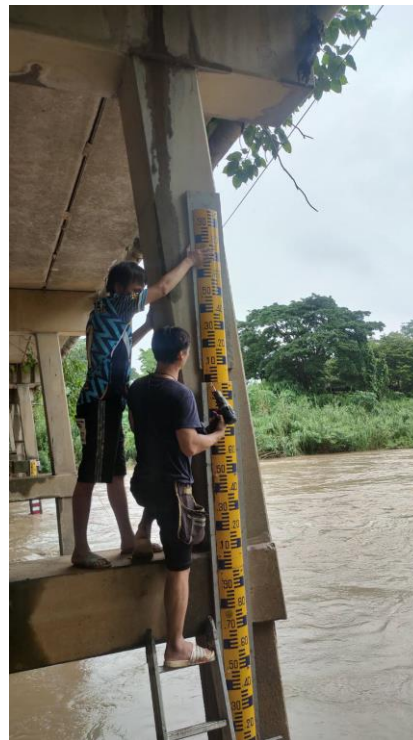
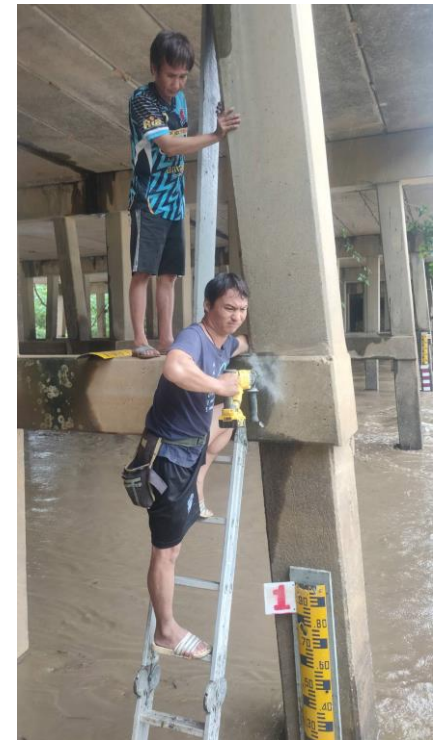
## ขณะปฏิบัติงาน

งานติดตั้งแผ่นระดับ สถานี P.4A ต.สันมหาพน อ.แม่แตง จ.เชียงใหม่ ( 23 ก.ค. 68 )

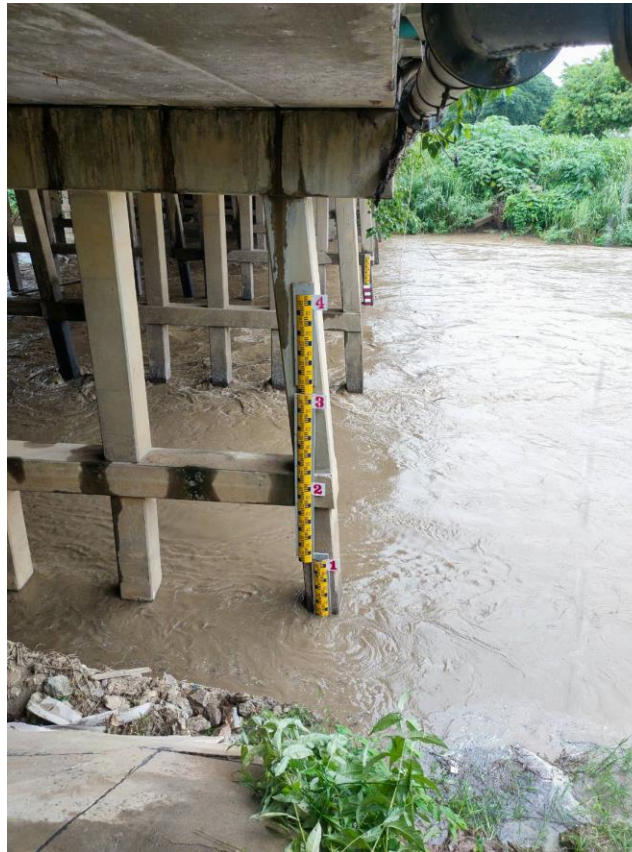
## หลังปฏิบัติงาน

งานติดตั้งแผ่นระดับ สถานี P.4A ต.สันมหาพน อ.แม่แตง จ.เชียงใหม่ ( 23 ก.ค. 68 )

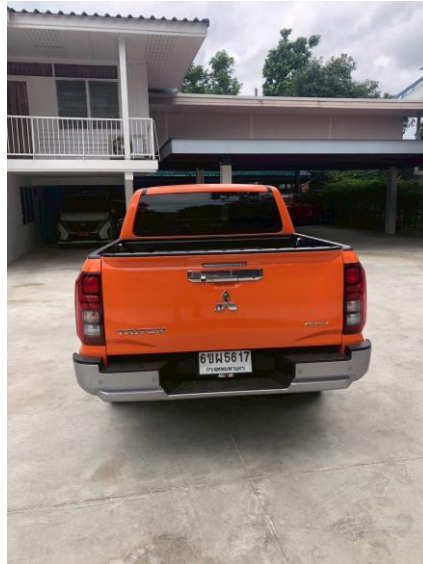
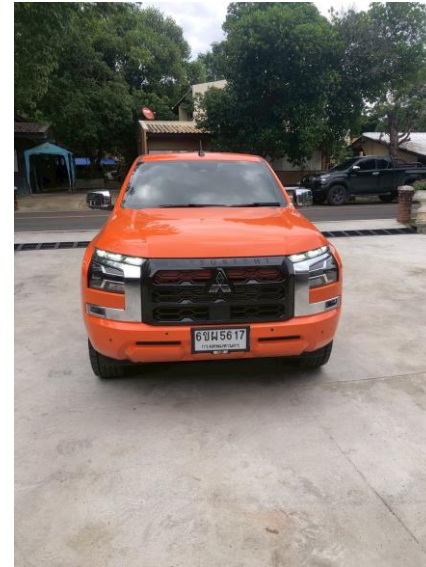
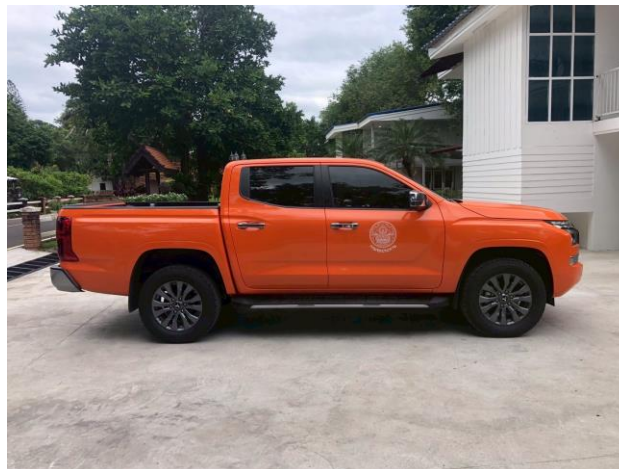
# งานตรวจเช็คและทำความสะอาดรถยนต์

การตรวจเช็คและทำความสะอาดรถยนต์
