งานซ่อมแซมและปรับปรุงสถานี่

อุทกวิทยา ฯ

เดือน มิถุนายน 2568

ศูนย์อุทกวิทยาชลประทาน

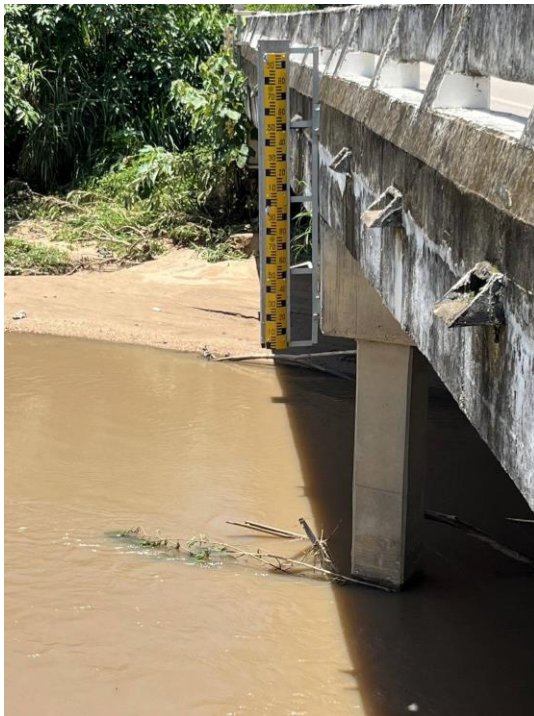
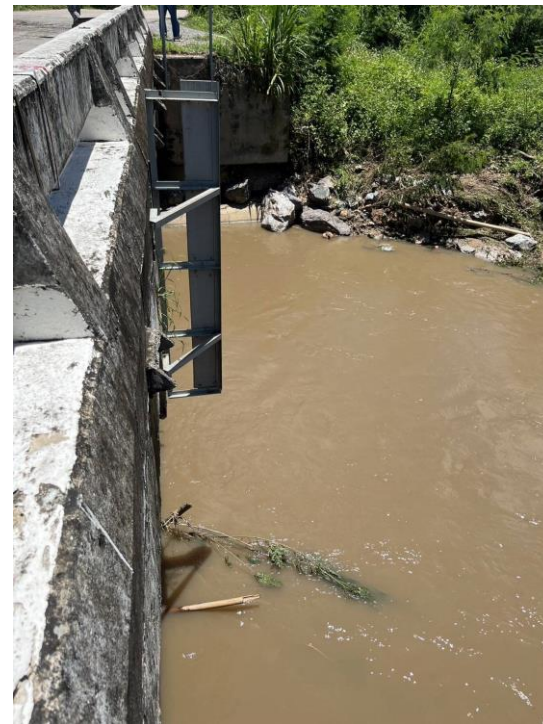
งานซ่อมแซมแผ่นระดับ สถานี P.105 บ้านแม่ขนาด อ.ตากาศ จ.ลำพูน ( 5 มิ.ย. 68 )

## ก่อนปฏิบัติงาน

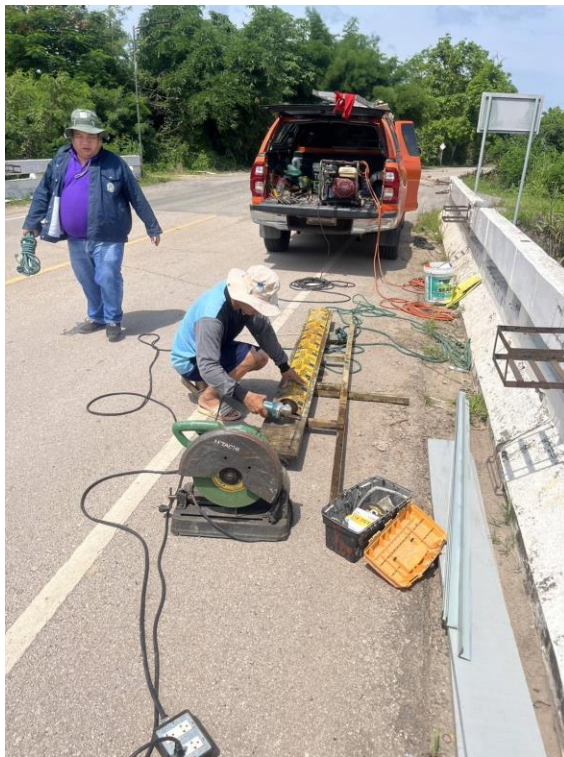
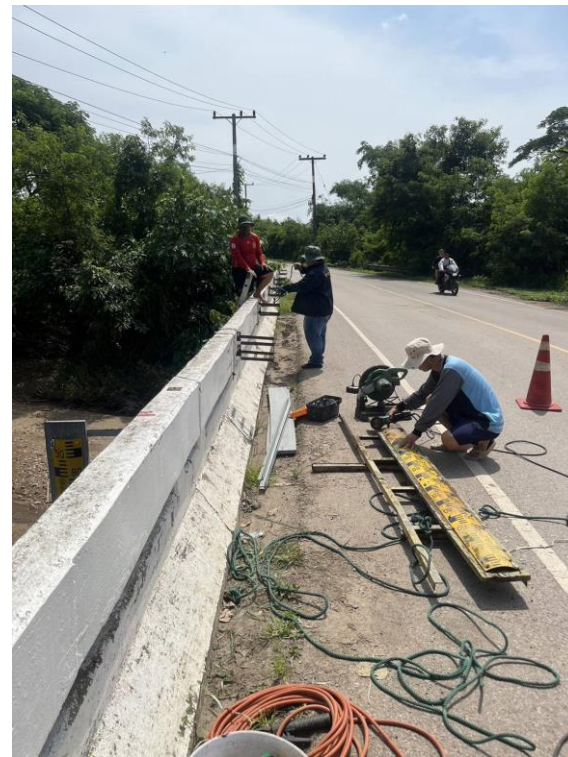
งานซ่อมแซมแผ่นระดับ สถานี P.105 บ้านแม่ขนาด อ.ทากาศ จ.ลำพูน ( 5 มิ.ย. 68 )

## ขณะปฏิบัติงาน

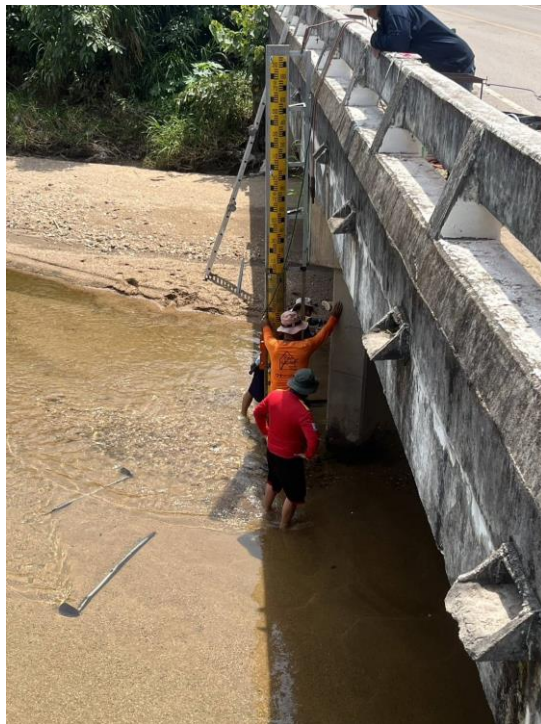
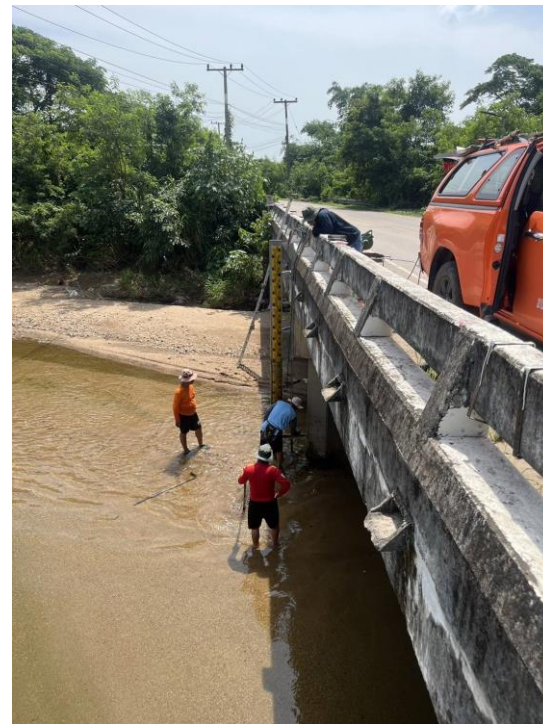
งานซ่อมแซมแผ่นระดับ สถานี P.105 บ้านแม่ขนาด อ.ทากาศ จ.ลำพูน ( 5 มิ.ย. 68 )

## ขณะปฏิบัติงาน

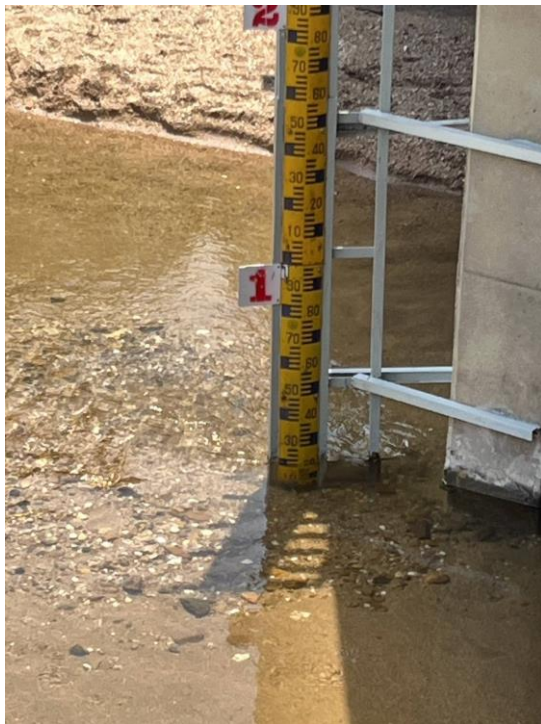
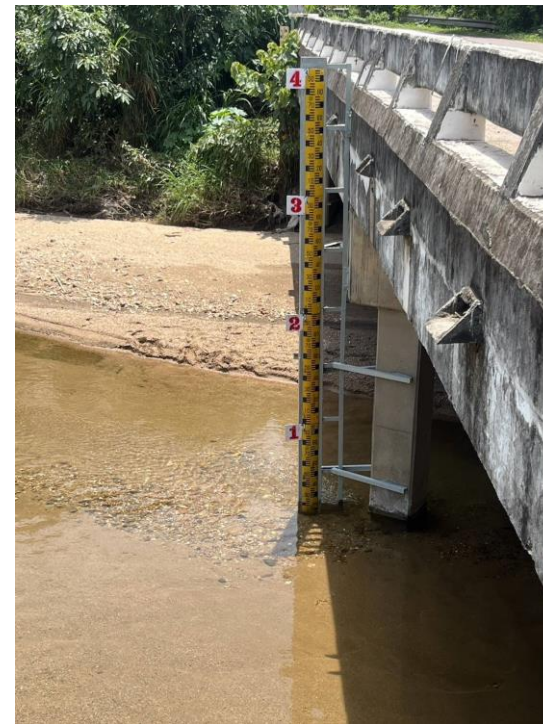
งานซ่อมแซมแผ่นระดับ สถานี P.105 บ้านแม่ขนาด อ.ทากาศ จ.ลำพูน ( 5 มิ.ย. 68 )

## หลังปฏิบัติงาน

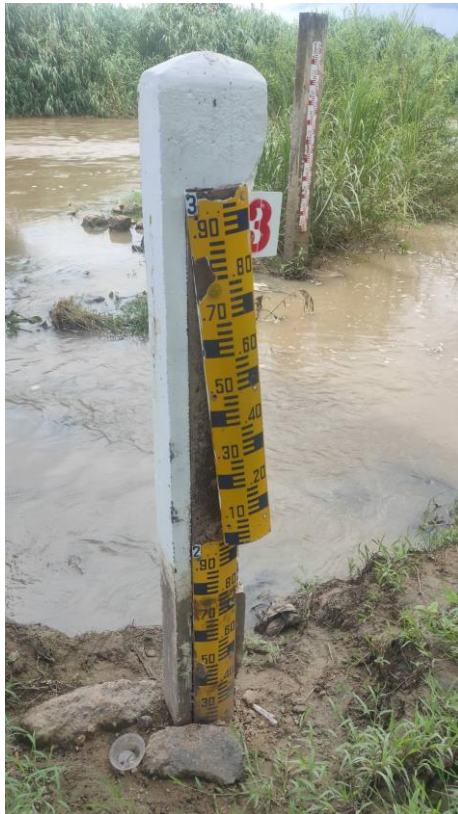
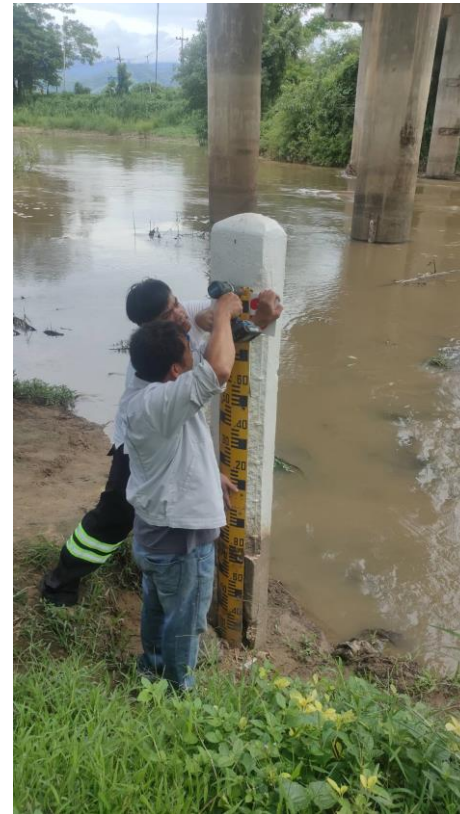
งานซ่อมแซมแผ่นระดับ สถานี G.14 บ้านคาย อ.แม่สาย จ.เชียงใหม่ ( 23 มิ.ย. 68 )

## ขณะปฏิบัติงาน

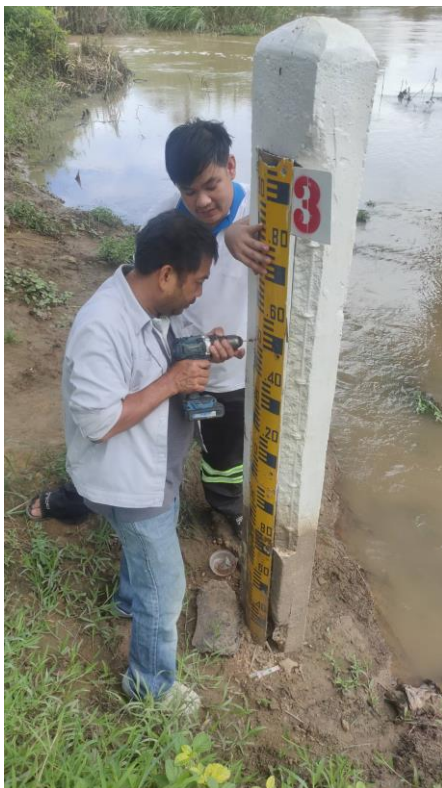
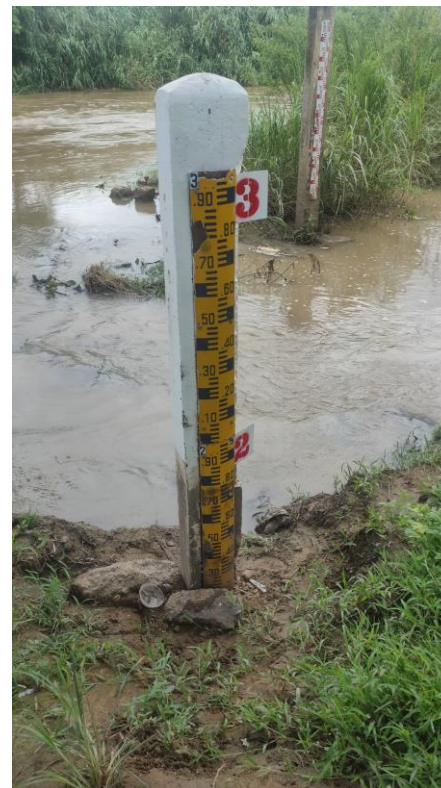
งานซ่อมแซมแผ่นระดับ สถานี G.14 บ้านคาย อ.แม่สาย จ.เชียงราย ( 23 มิ.ย. 68 )

## ขณะปฏิบัติงาน

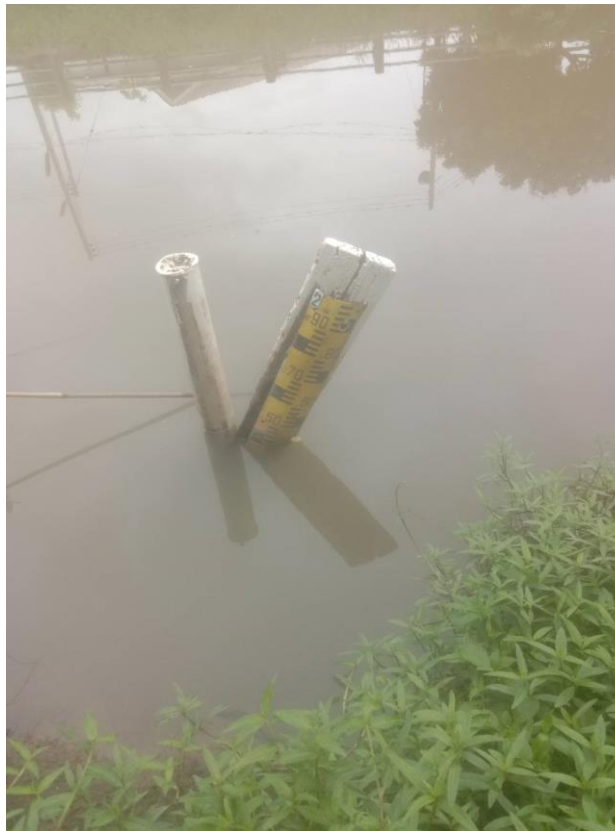
งานซ่อมแซมแผ่นระดับ สถานี **G.13** บ้านแม่ข่า อ.ไชยปราการ จ.เชียงใหม่ ( 23 มิ.ย. 68 )

## ก่อนปฏิบัติงาน

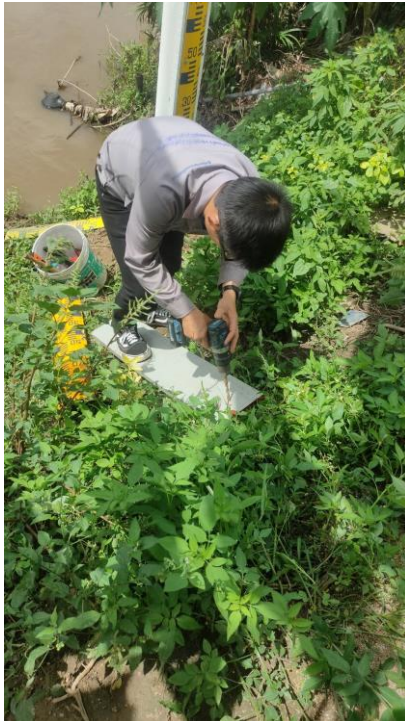
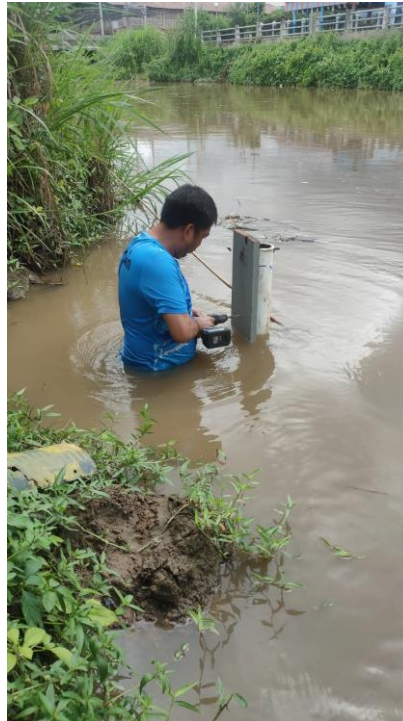
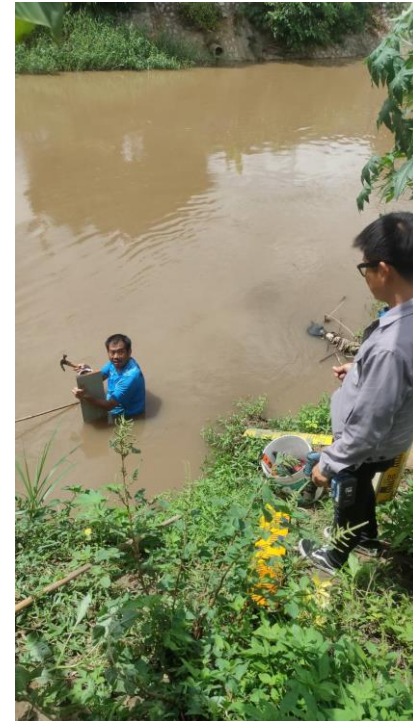
งานซ่อมแซมแผ่นระดับ สถานี G.13 บ้านแม่ข่า อ.ไชยปราการ จ.เชียงใหม่ ( 23 มิ.ย. 68 )

## ขณะปฏิบัติงาน

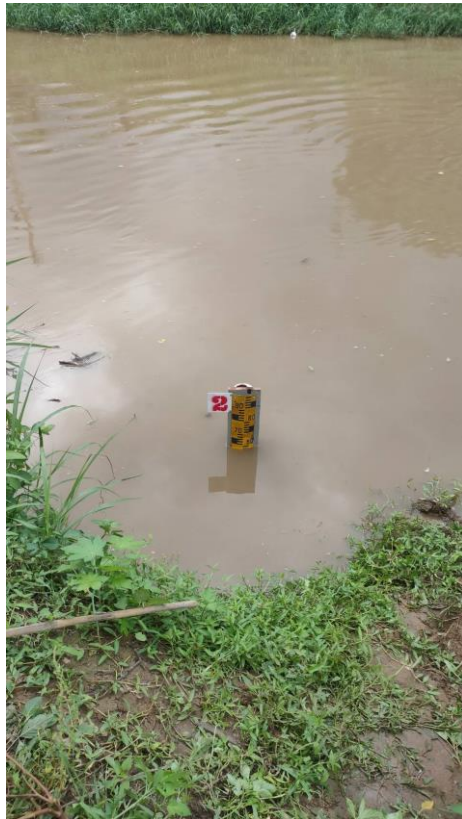
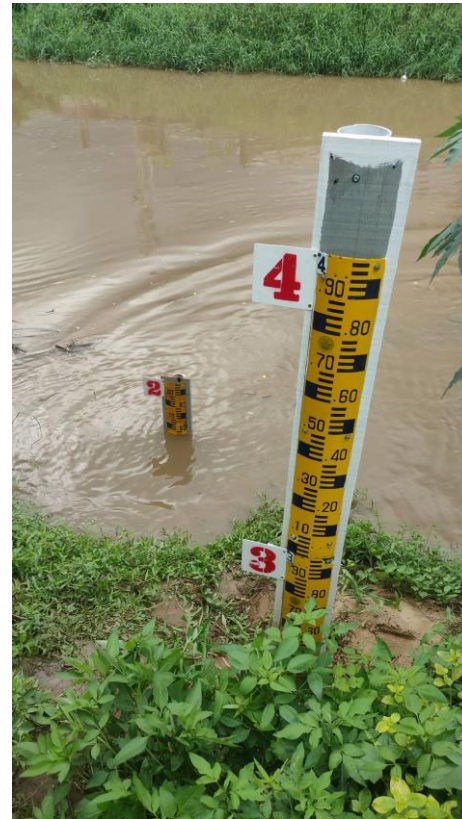
งานซ่อมแซมแผ่นระดับ สถานี G.13 บ้านแม่เช่า อ.ไชยปราการ จ.เชียงใหม่ ( 23 มิ.ย. 68 )

## หลังปฏิบัติงาน

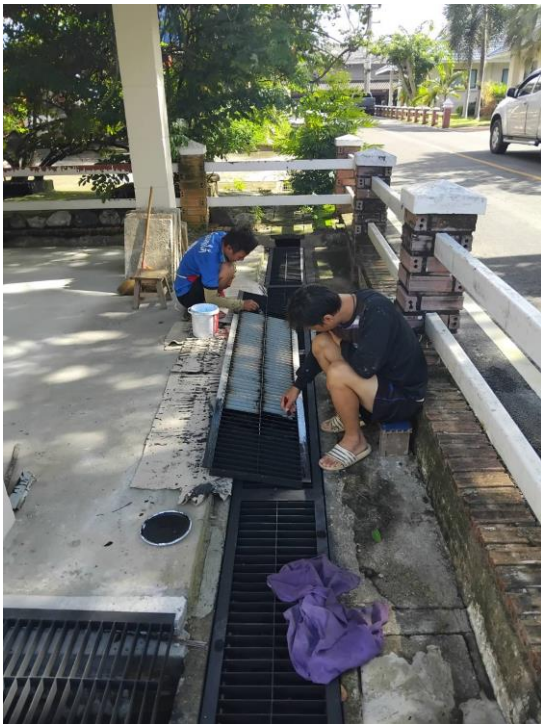
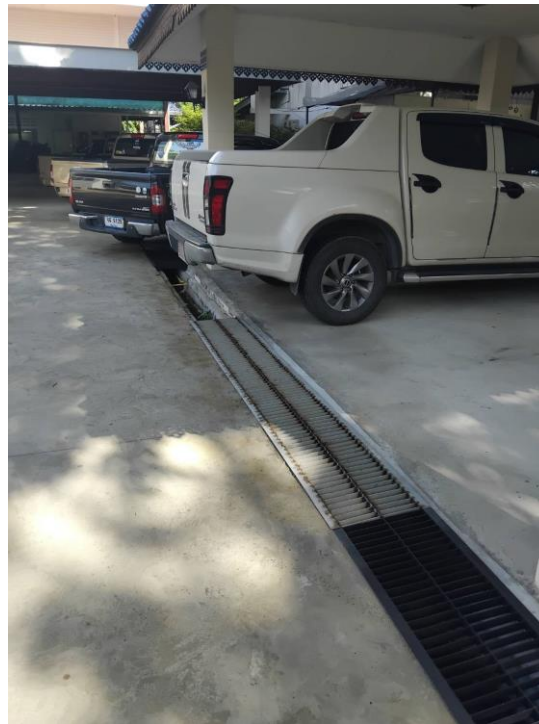
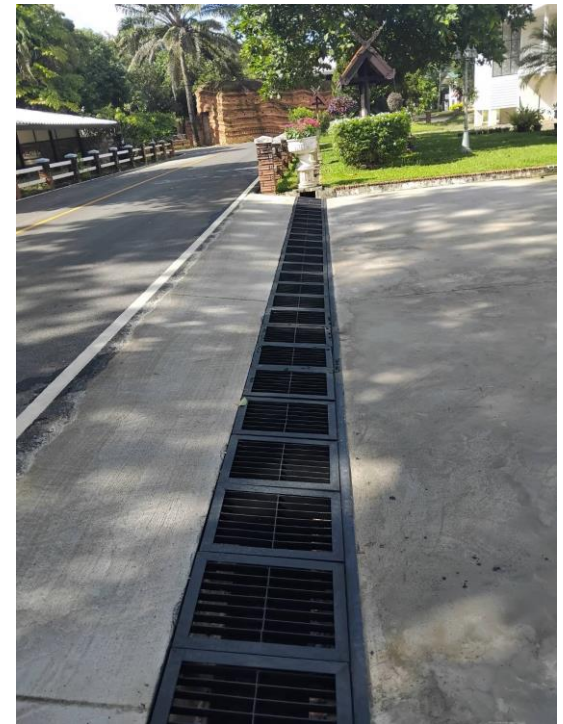
# งานซ่อมแซมและทาสีเหล็กตะแกรง โรงจอดรถ ศูนย์ฯ ( 23 มิ.ย. 68 )

## ขณะปฏิบัติงาน

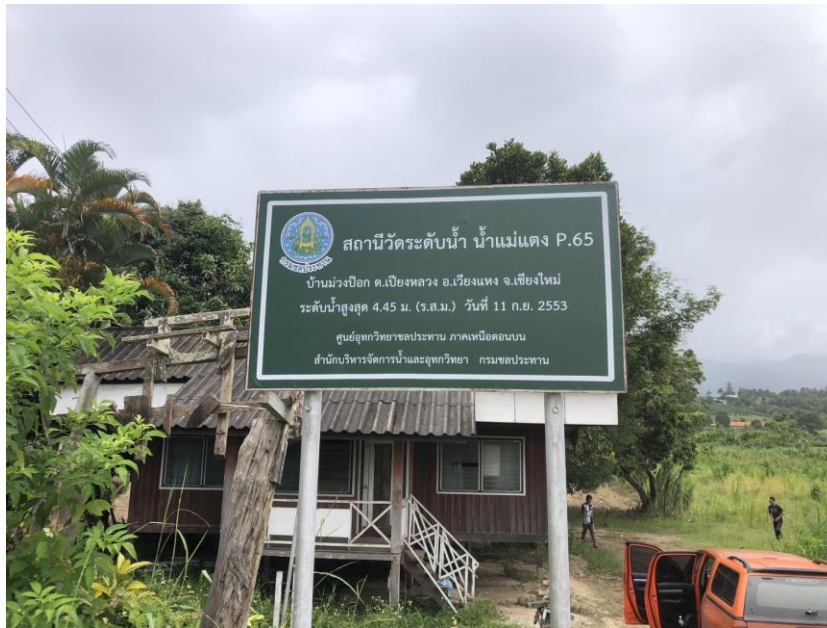
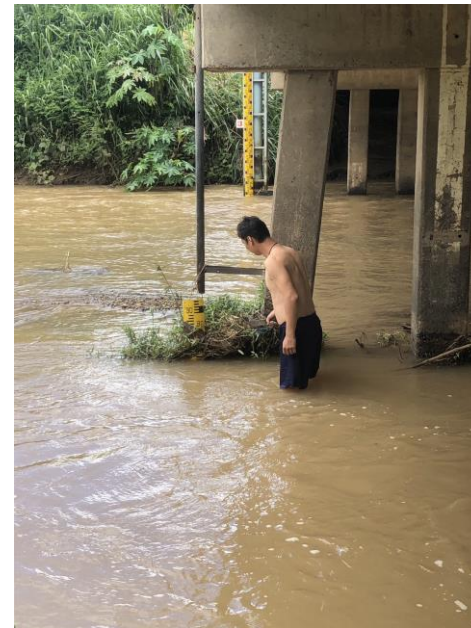
# งานซ่อมแซมแผ่นระดับ สถานี P.65 บ้านเปียงหลวง อ.เวียงแหง จ.เชียงใหม่ ( 24 มิ.ย. 68 )

## ขณะปฏิบัติงาน

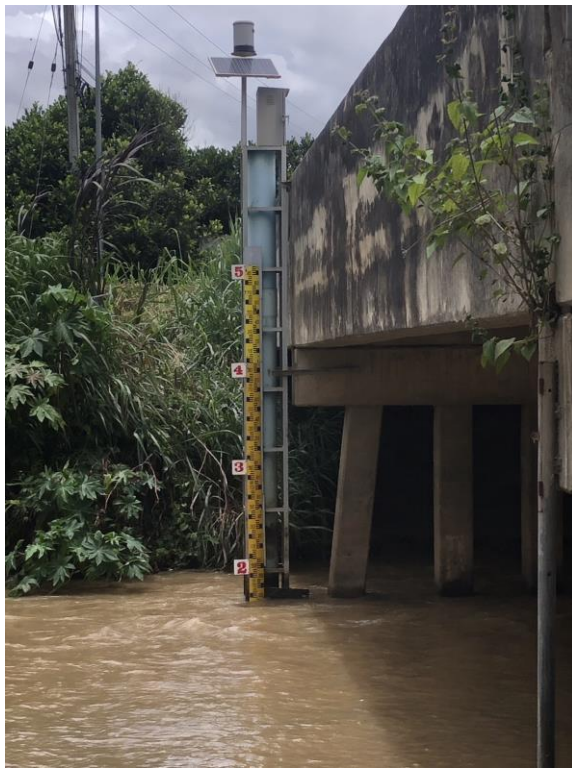
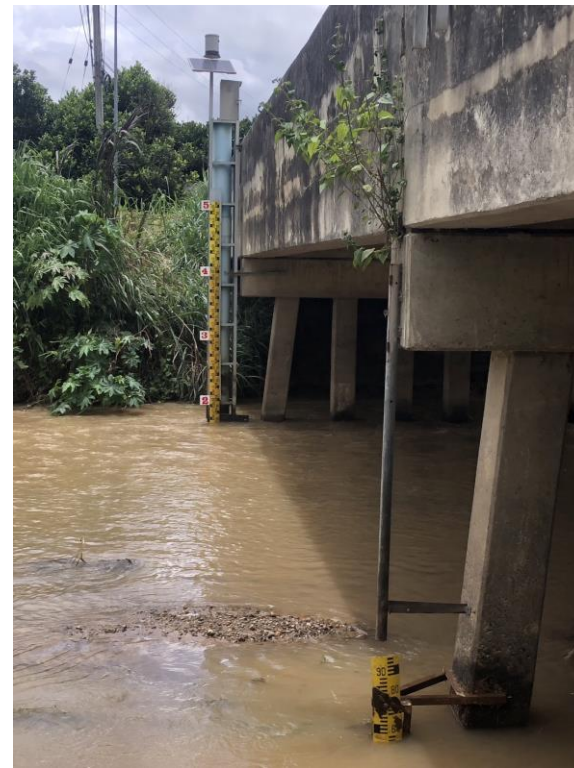
งานซ่อมแซมแผ่นระดับ สถานี P.65 บ้านเปียงหลวง อ.เวียงแหง จ.เชียงใหม่ ( 24 มิ.ย. 68 )

## หลังปฏิบัติงาน

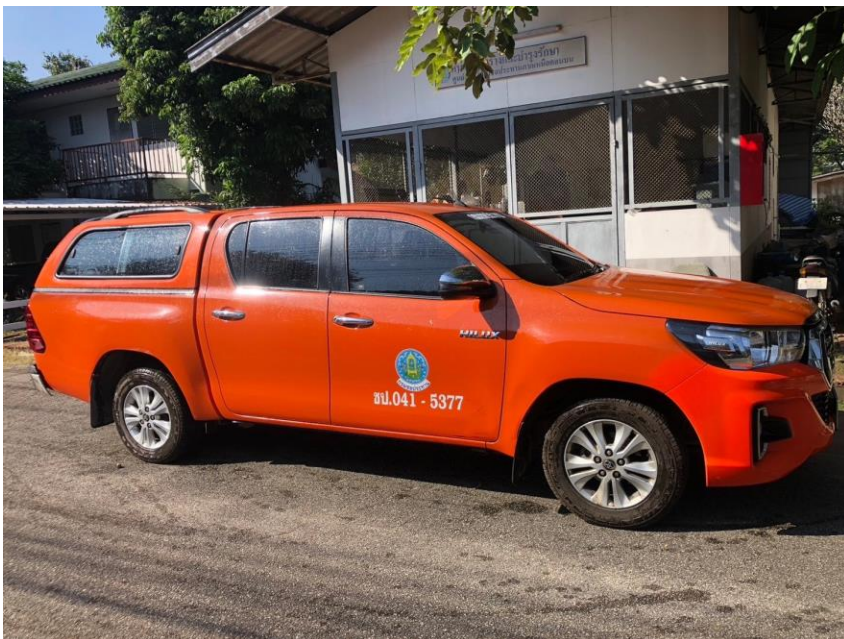
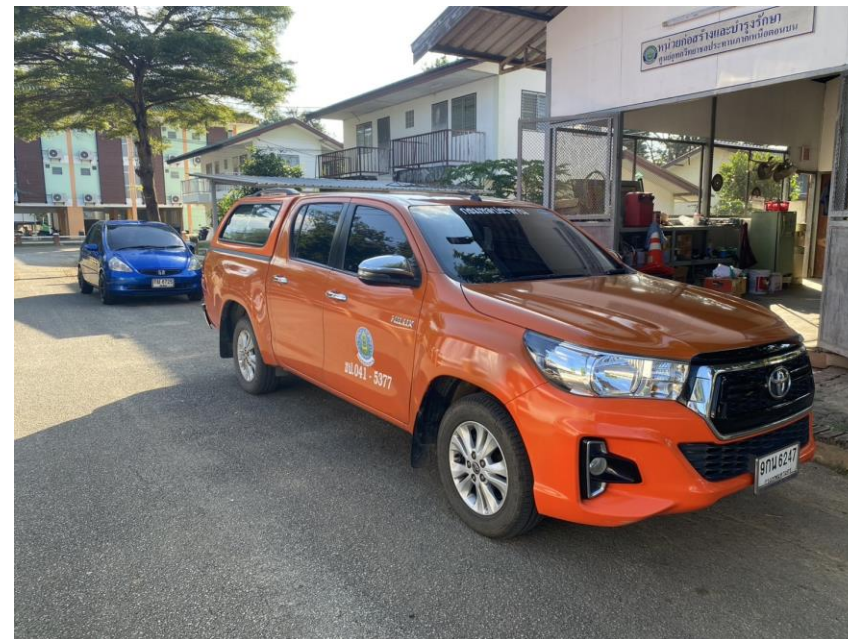
## งานตรวจเช็คและทำความสะอาดรถยนต์
