หน่วยก่อสร้างและบำรุงรักษา

งานซ่อมแซมและปรับปรุงสถานี

อุทกวิทยา ฯ

เดือน มีนาคม 2568

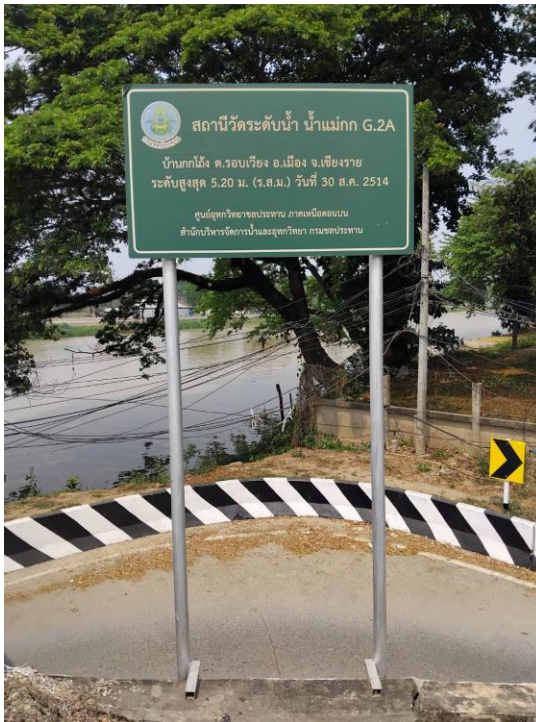
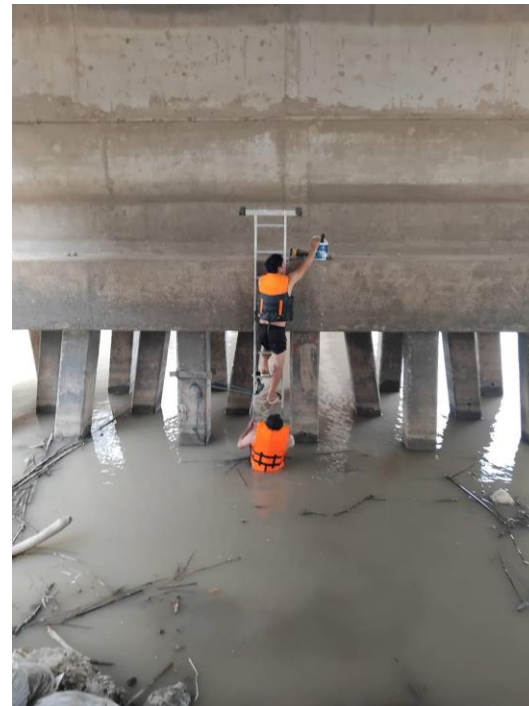
# งานติดตั้งแผ่นระดับ สถานี G.2A น้ำแม่กก อ.เมือง จ.เชียงราย ( 18-19 มี.ค. 68 )

## ขณะปฏิบัติงาน

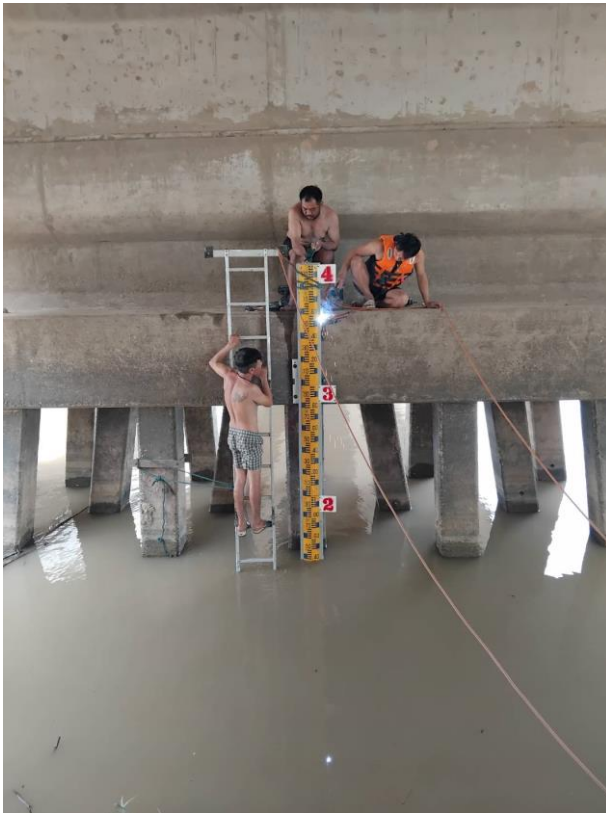
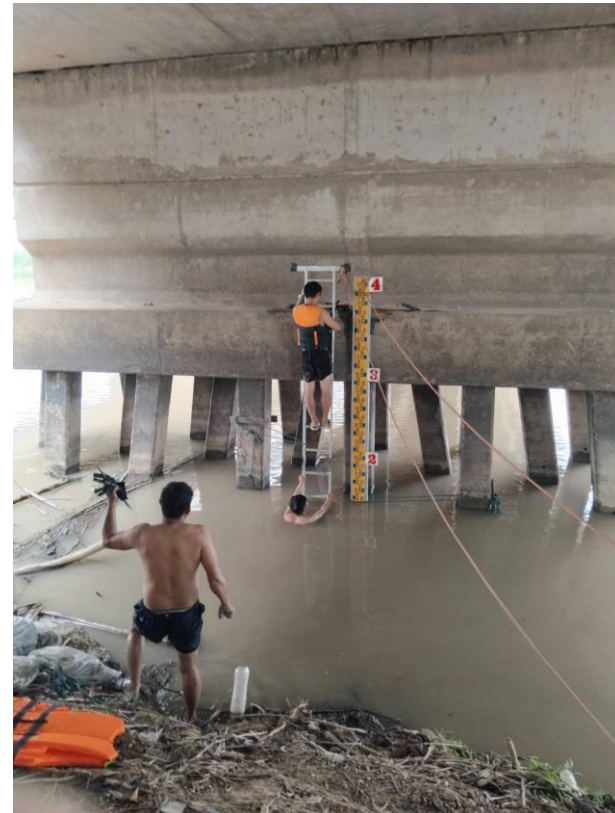
งานติดตั้งแผ่นระดับ สถานี G.2A น้ำแม่กก อ.เมือง จ.เชียงราย ( 18-19 มี.ค. 68 )

## ขณะปฏิบัติงาน

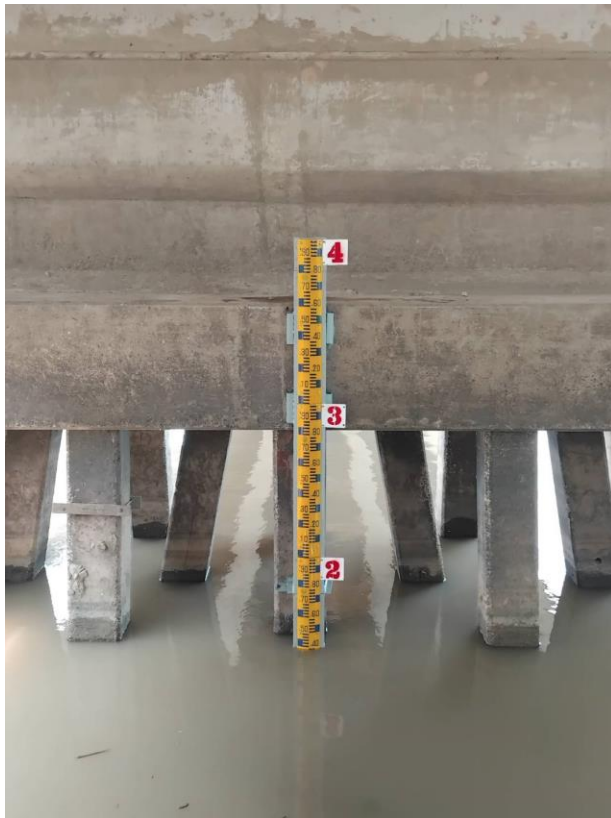
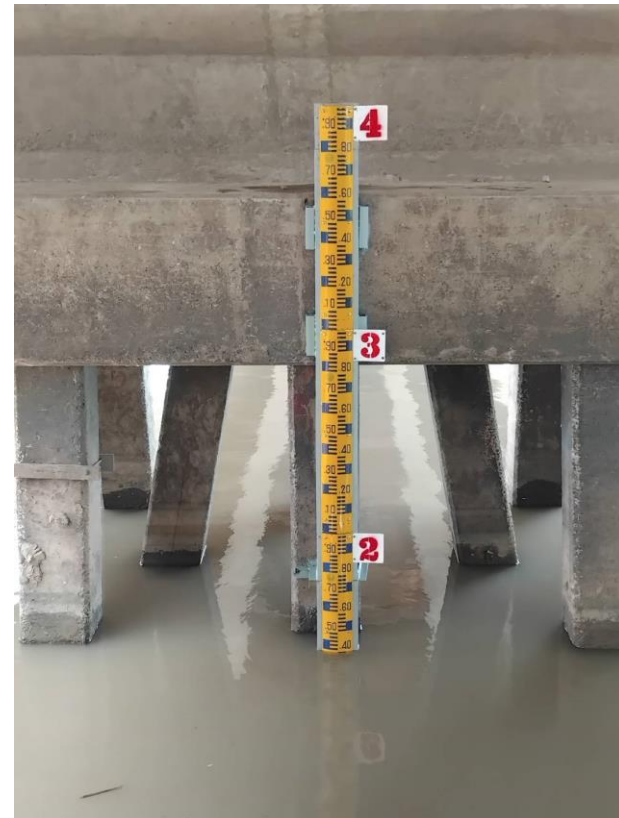
งานติดตั้งแผ่นระดับ สถานี G.2A น้ำแม่กก อ.เมือง จ.เชียงราย ( 18-19 มี.ค. 68 )

## หลังปฏิบัติงาน

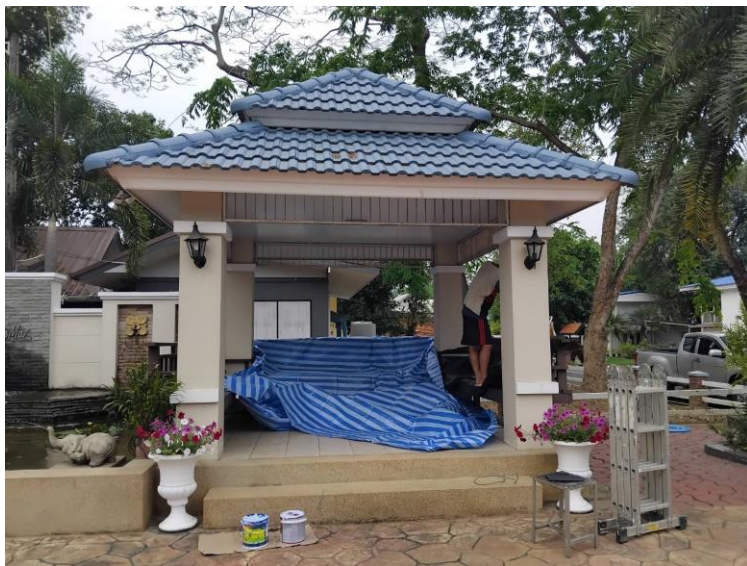
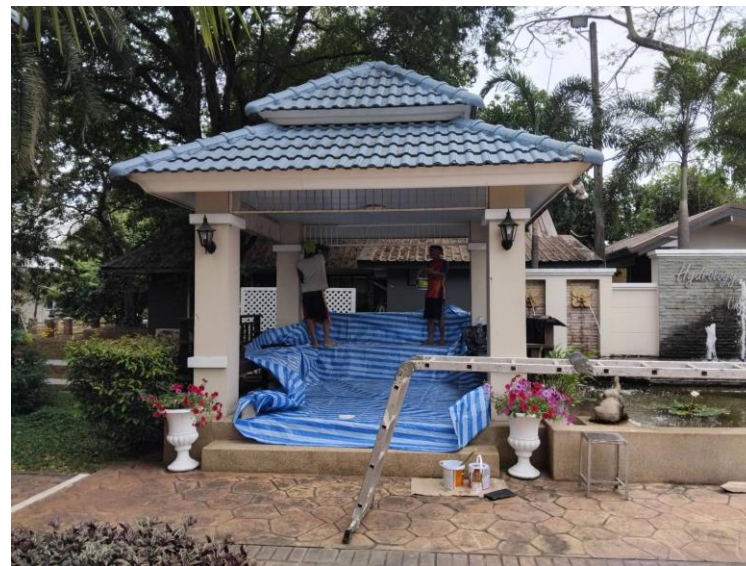
# งานทาสีอาคารสระน้ำศูนย์ฯ ( 20 มี.ค. 68 )

## ขณะปฏิบัติงาน

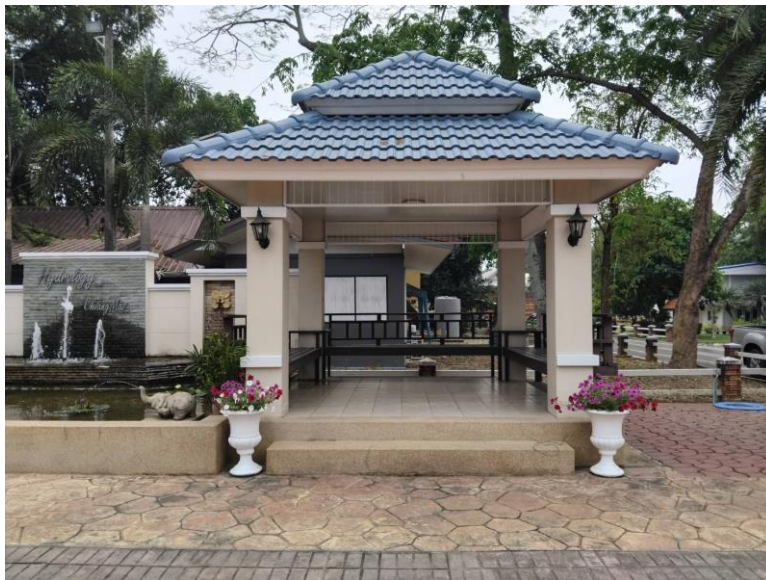
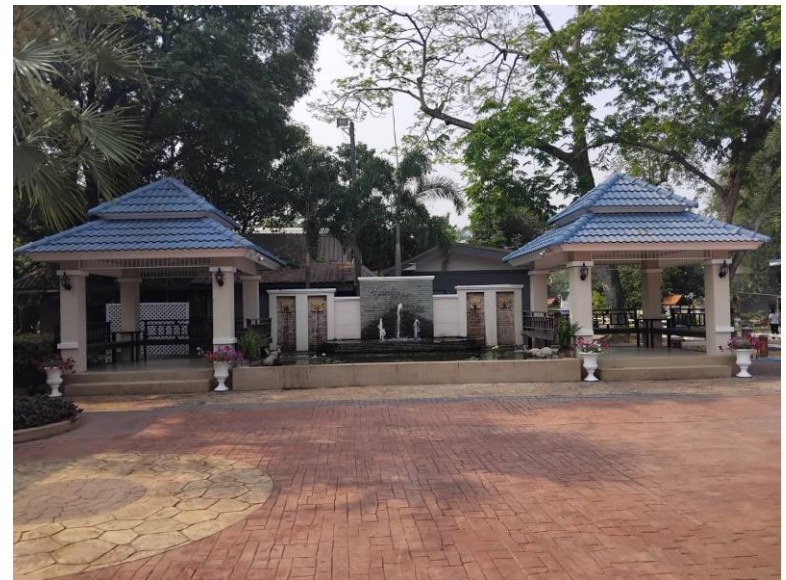
งานทาสีอาคารสระน้ำศูนย์ฯ ( 20 มี.ค. 68 )

## หลังปฏิบัติงาน

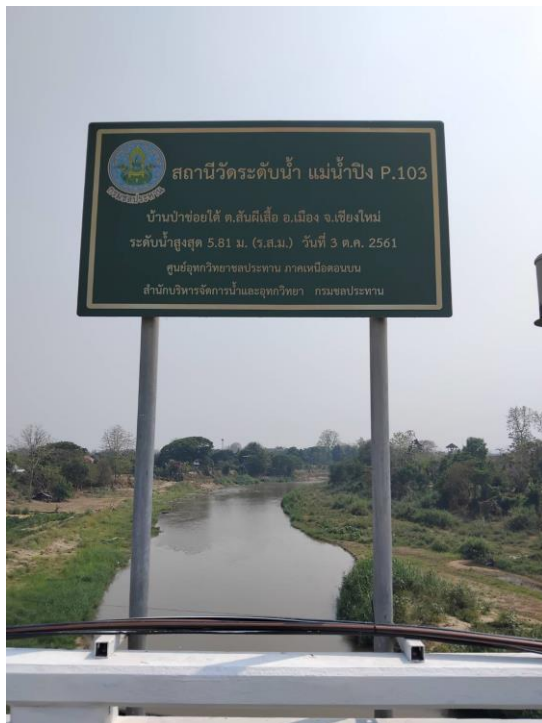
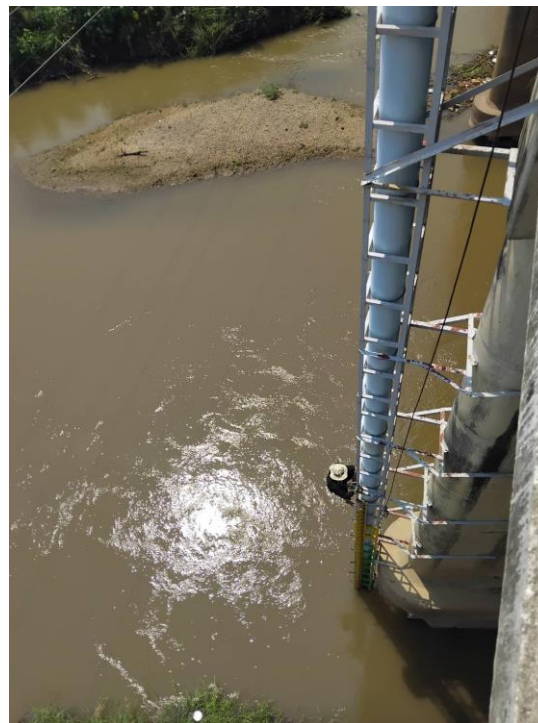
งานทาสีเสาระดับน้ำเขี้ยว, เหลือง, แดง, สถานี P.103 แม่น้ำปิง อ.เมือง จ.เชียงใหม่ ( 25 มี.ค. 68 )

## ขณะปฏิบัติงาน

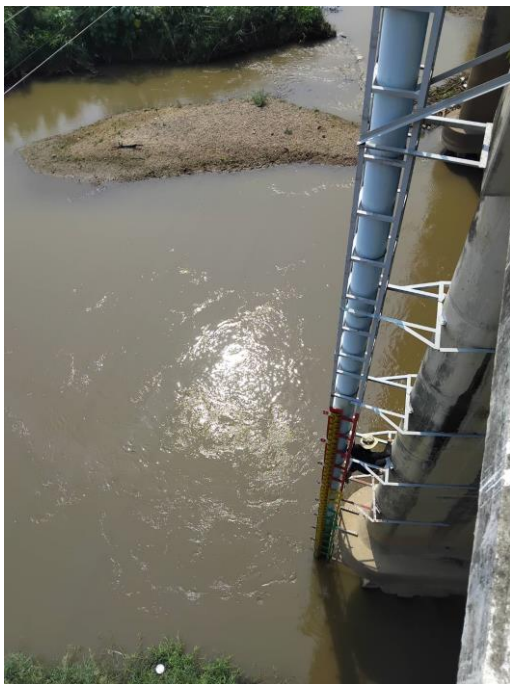
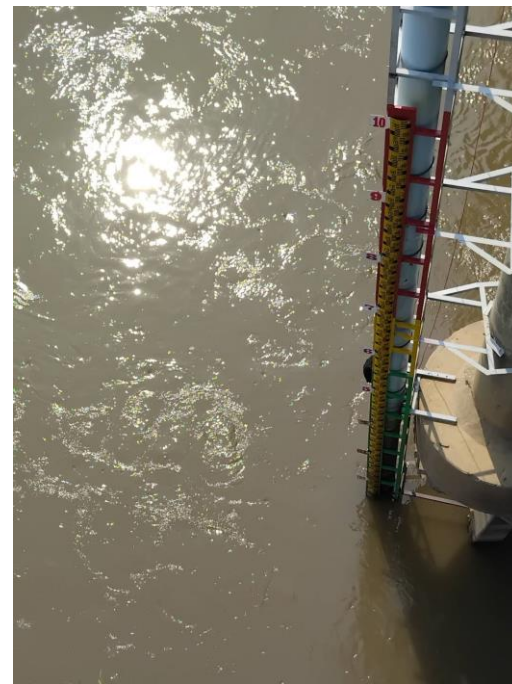
งานทาสีเสาระดับน้ำเขี้ยว, เหลือง, แดง, สถานี P.103 แม่น้ำปิง อ.เมือง จ.เชียงใหม่ ( 25 มี.ค. 68 )

## ขณะปฏิบัติงาน

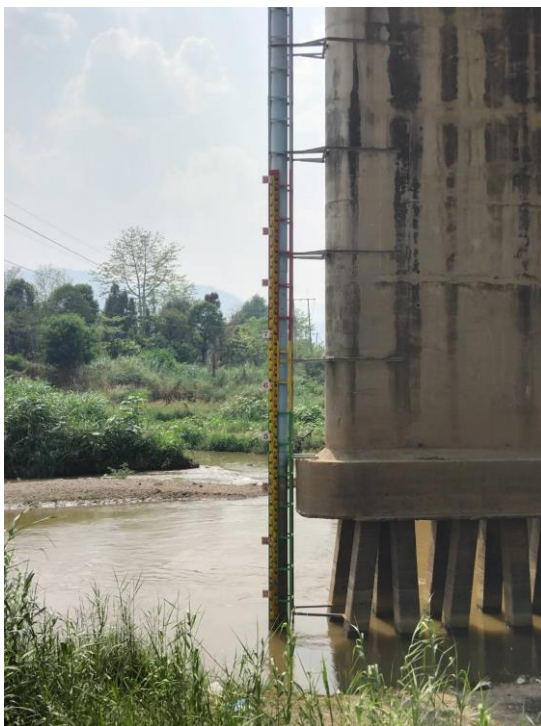
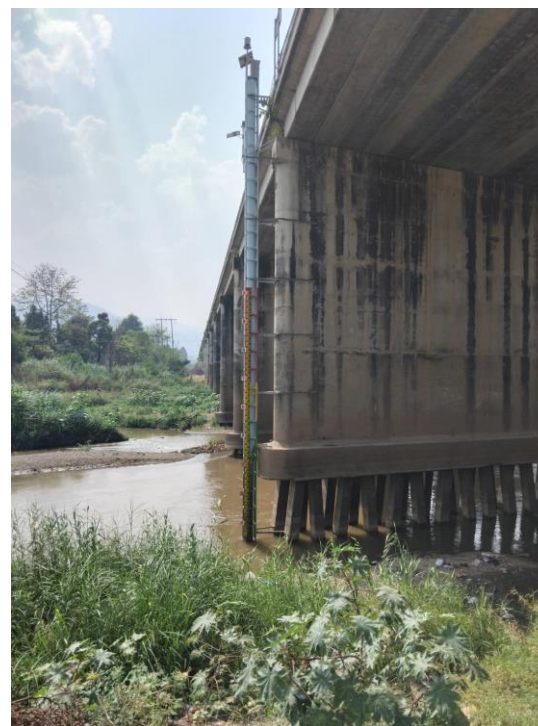
งานทาสีเสาระดับน้ำเขี้ยว, เหลือง, แดง, สถานี P.103 แม่น้ำปิง อ.เมือง จ.เชียงใหม่ ( 25 มี.ค. 68 )

## หลังปฏิบัติงาน

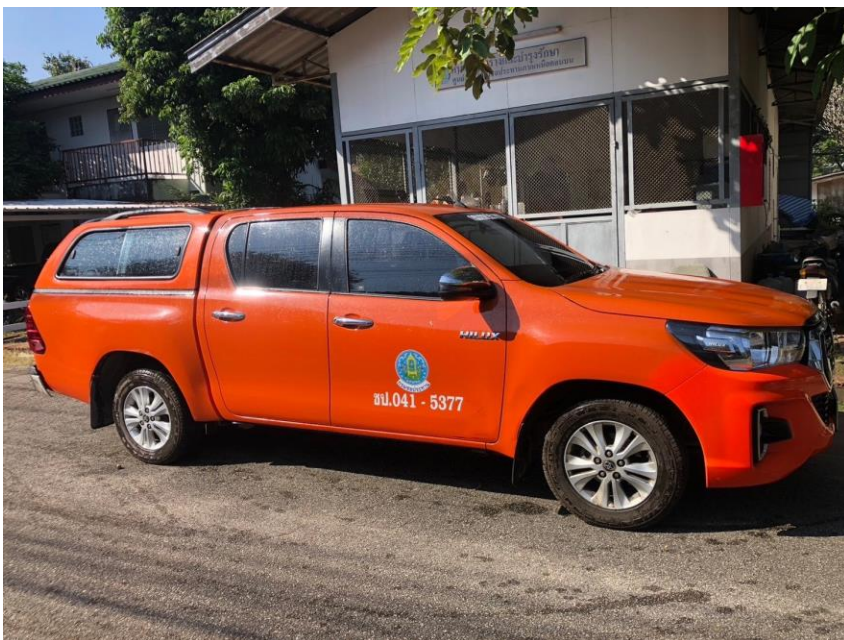
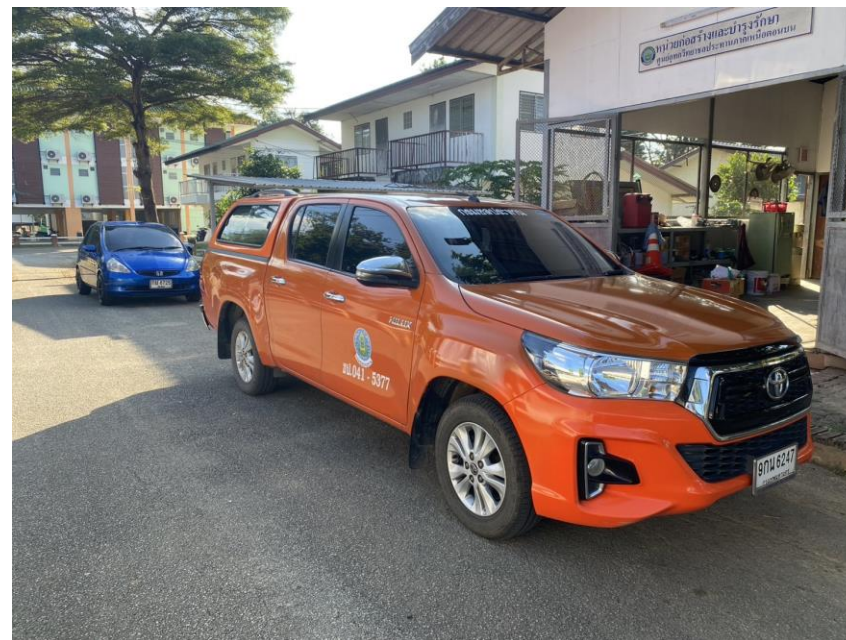
## งานตรวจเช็คและทำความสะอาดรถยนต์
