ประวัติสถานี

สถานีสำรวจอุทกวิทยา น้ำพุง

ต. สันมะค่า อ. ป่าแดด จ. เชียงราย

ศูนย์อุทกวิทยาและบริหารน้ำภาคเหนือตอนบน  
สำนักอุทกวิทยาและบริหารน้ำ  
มีนาคม 2557

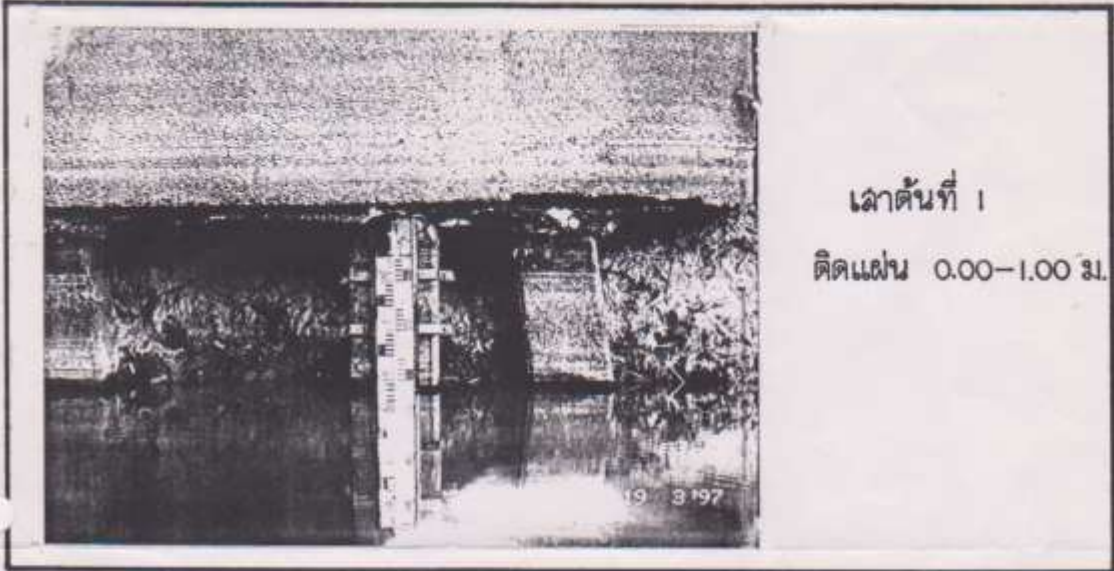
เลาดันที่ 1  
ติดแผ่น 0.00-1.00 ม.

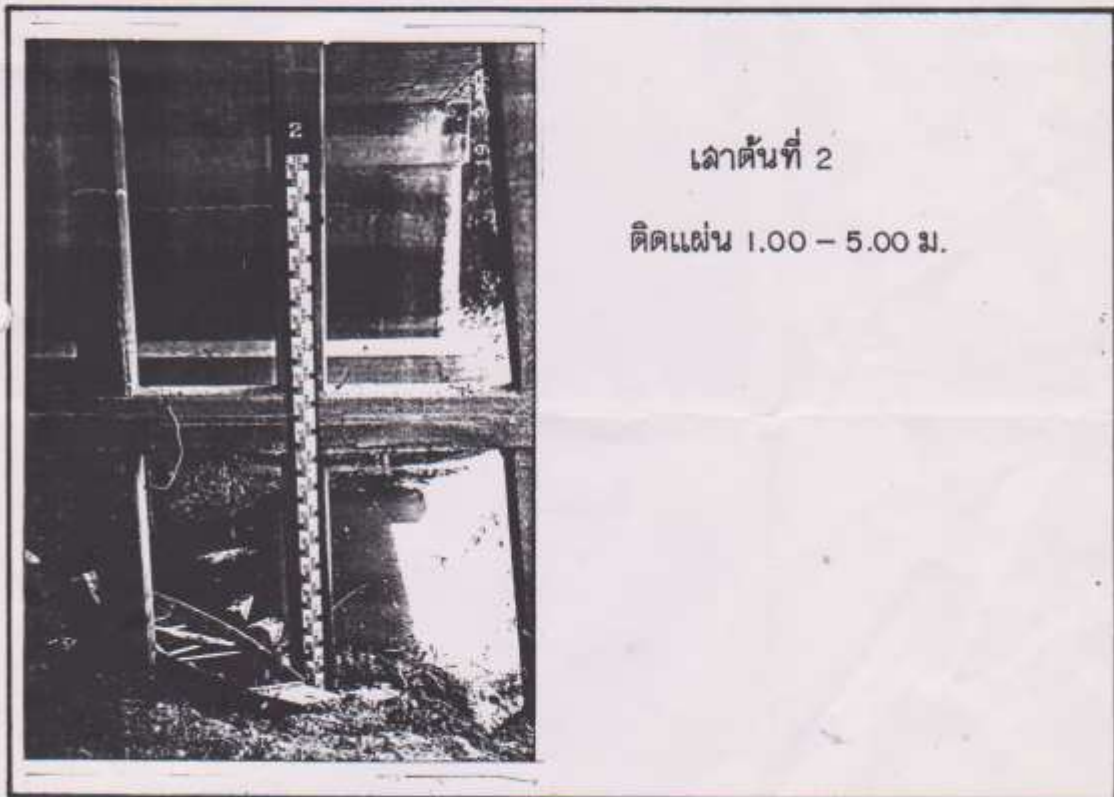
เลาดันที่ 2  
ติดแผ่น 1.00 - 5.00 ม.

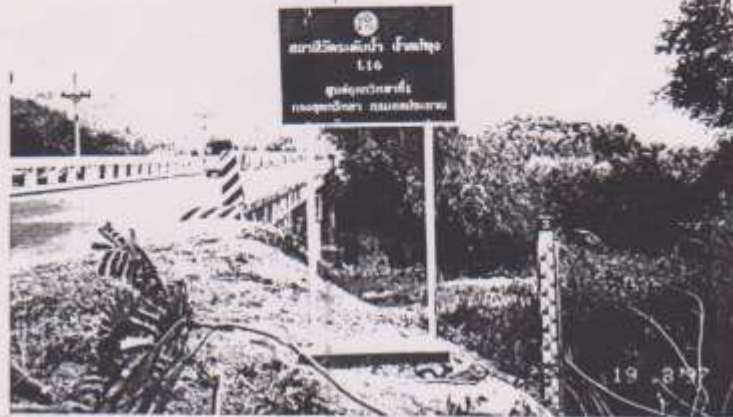
I.16

ภาพแสดง เลาต้นที่ 3 ติดแผ่น 5.00-7.00 ม.  
พร้อมติดตั้ง FLOOD INDICATER  
- แนวสำรวจ  
- บ้ายลถานี

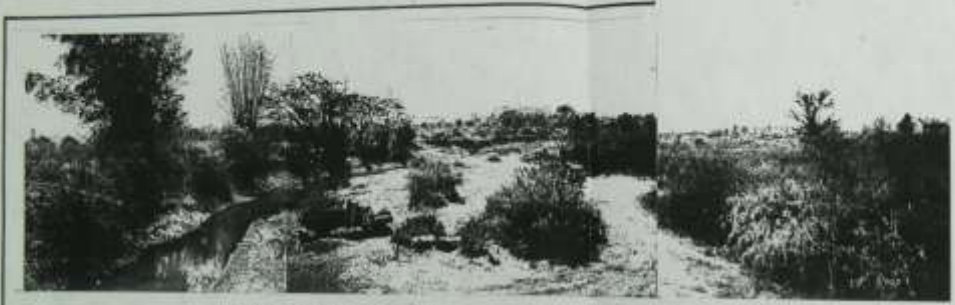
เหนือแนวสำรวจ ลักษณะลำน้ำ ลำน้ำ ตรง ประมาณ 100 เมตร

ภาพแสดงเหือแนวสะพาน

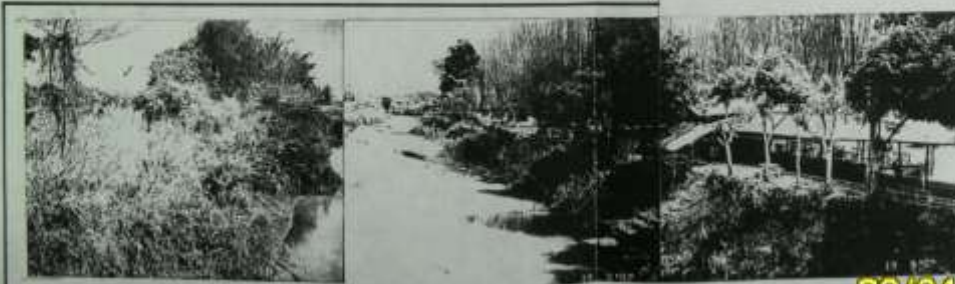
ท้ายแนวสำรวจ ลักษณะลำน้ำ ลำน้ำ ตรง ประมาณ 150 เมตร

ภาพแสดงท้ายแนวสะพาน
