ส่วนราชการ สำนักงานชลประทานที่ ๒ ต.สวนดอก อ.เมือง จ.ลำปาง ๕๒๑๐๐ โทร.๐๕๔-๒๑๘๗๒๘

เรื่อง ขอรับการสนับสนุนเจ้าหน้าที่มาเพื่อพิจารณาแก้ไขปัญหาน้ำอ่างเก็บน้ำน้ำพอง จังหวัดน่าน ได้รับความเสียหาย เนื่องจากอุทกภัย

โครงการชลประทานน่าน

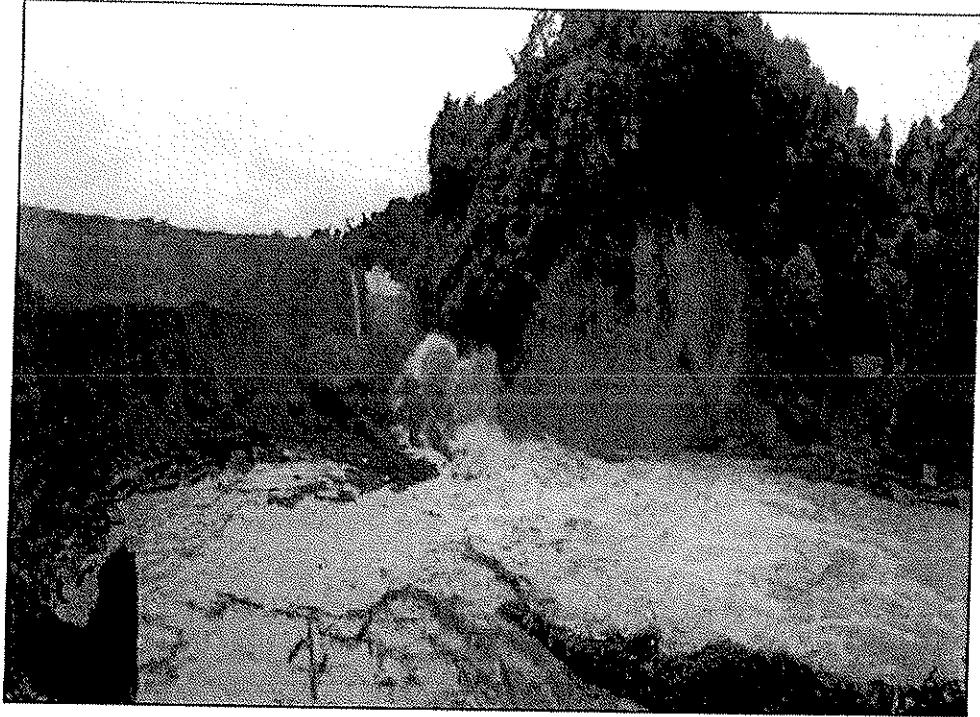
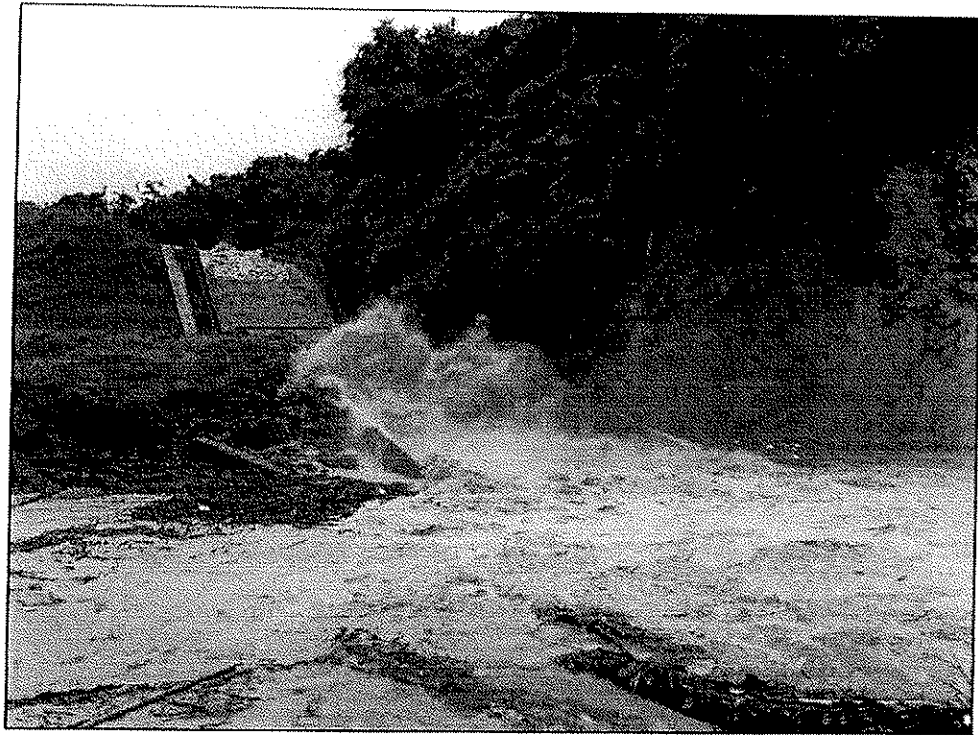
อาคารทางระบายน้ำล้นอ่างเก็บน้ำน้ำพอง อำเภอสันติสุข จังหวัดน่าน
ที่ถูกน้ำกัดเซาะบริเวณคันท้ายน้ำพังเสียหาย

ในข้อเท็จจริง ๒) เห็นสมควรให้ส่วนความปลอดภัยเขื่อน สำนักบริหารจัดการน้ำและอุทกวิทยา ส่วนอุทกวิทยา เข้ามาพิจารณาทาแนวทางแก้ไขโดยเร่งด่วนเพื่อไม่ให้เกิดความเสียหายต่อตัวอาคารทำนบดิน และอาคารระบายน้ำล้นดังกล่าวต่อไป

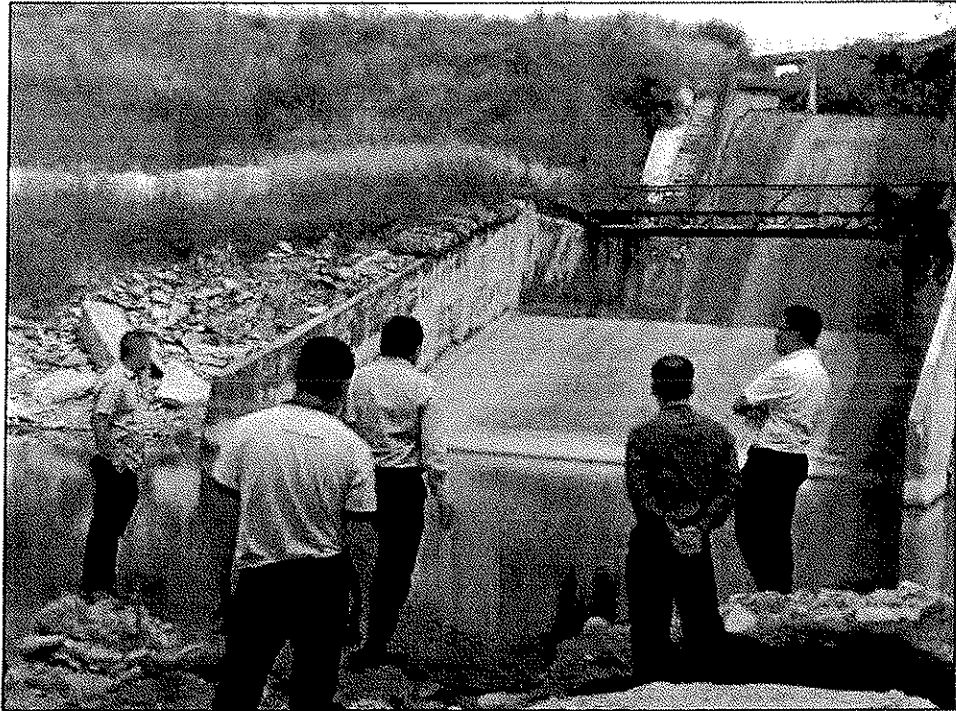
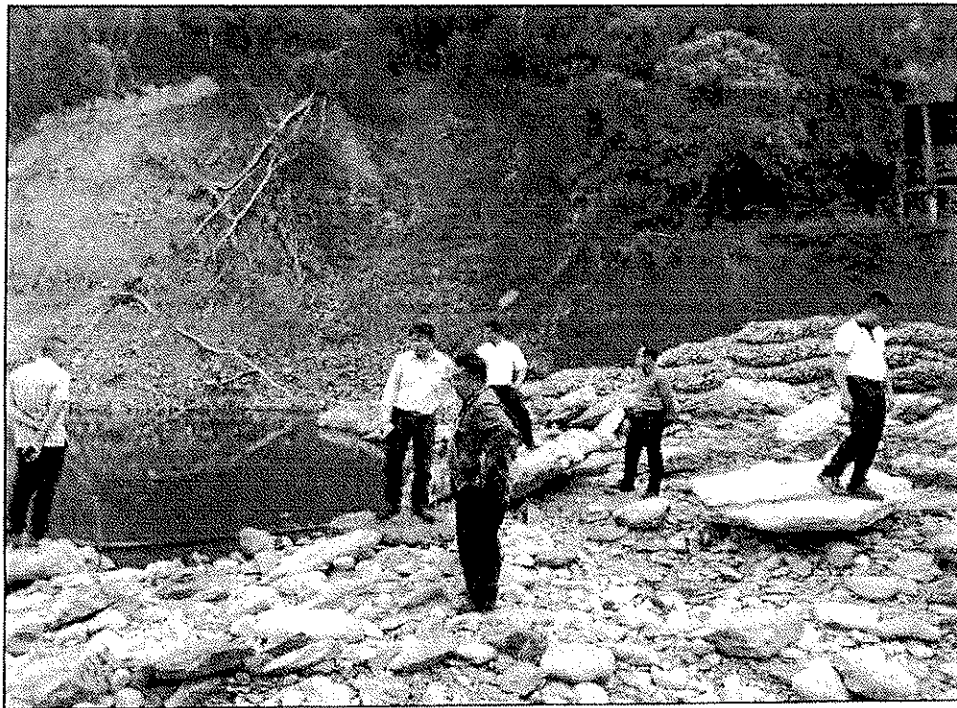
อาคารทางระบายน้ำล้นอ่างเก็บน้ำน้ำพอง อำเภอสันติสุข จังหวัดน่าน
ที่ถูกน้ำกัดเซาะบริเวณด้านท้ายน้ำพังเสียหาย

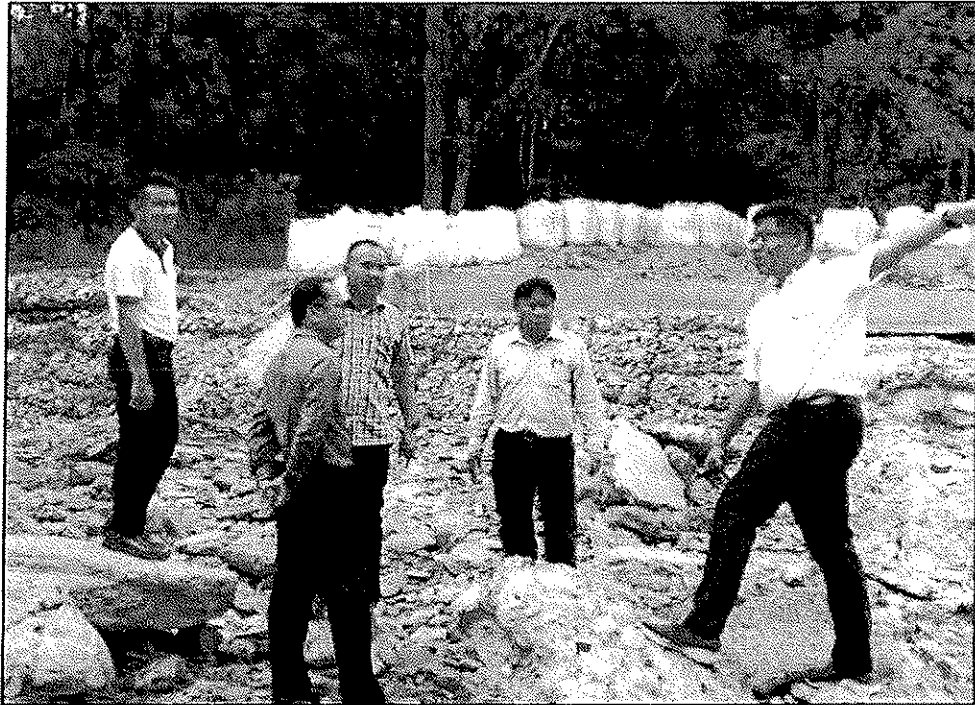
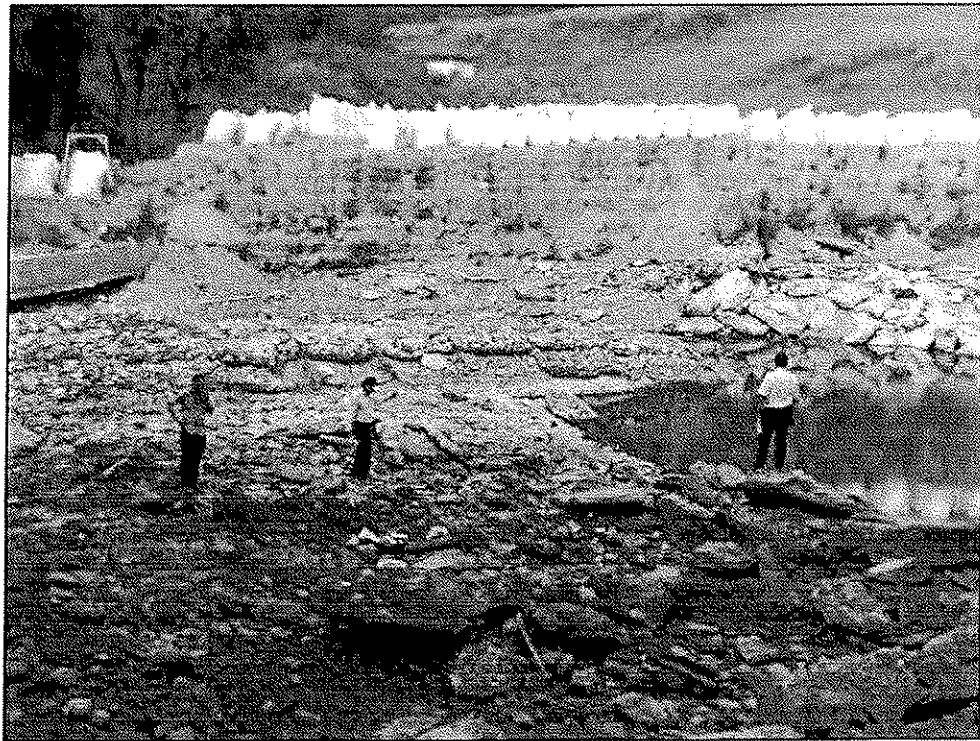
อาคารทางระบายน้ำสันอ่างเก็บน้ำน้ำพอง อำเภอสันติสุข จังหวัดน่าน
ที่ถูกน้ำกัดเซาะบริเวณด้านท้ายน้ำพังเสียหาย
