รายงานผลการดำเนินงานติดตามตรวจสอบผลกระทบสิ่งแวดล้อม  
ด้านน้ำท่า การกัดเซาะและการตกตะกอน ปีงบประมาณ พ.ศ.2567  
โครงการอ่างเก็บน้ำห้วยแม่ป่าไฟ อันเนื่องมาจากพระราชดำริ  
จังหวัดเชียงใหม่

ศูนย์อุทกวิทยาชลประทานภาคเหนือตอนบน  
สำนักบริหารจัดการน้ำและอุทกวิทยา  
กรมชลประทาน  
มีนาคม พ.ศ.2567

**รายงานสรุปผลการดำเนินงานติดตามตรวจสอบผลกระทบสิ่งแวดล้อม  
โครงการอ่างเก็บน้ำห้วยแม่ป่าไผ่ อันเนื่องมาจากพระราชดำริ จังหวัดเชียงใหม่  
ประจำปีงบประมาณ พ.ศ. 2567 (ตุลาคม 2566 – มีนาคม 2567)**

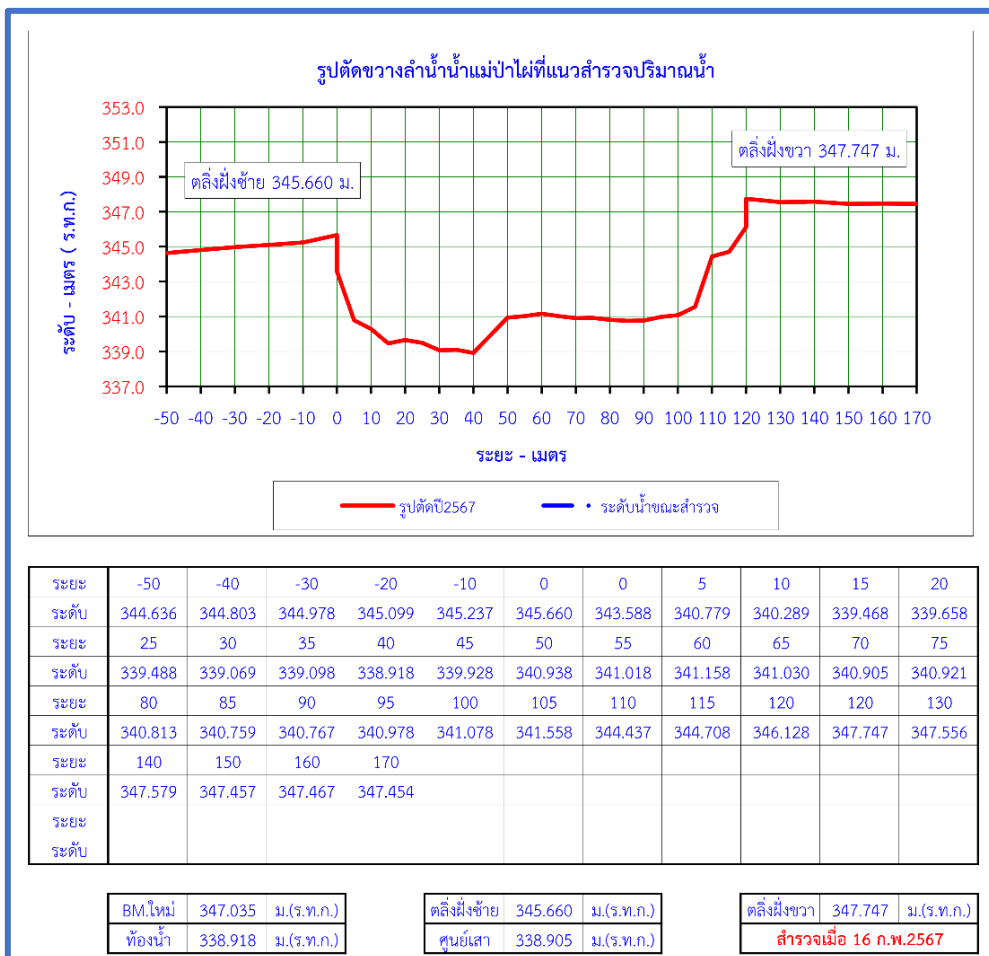
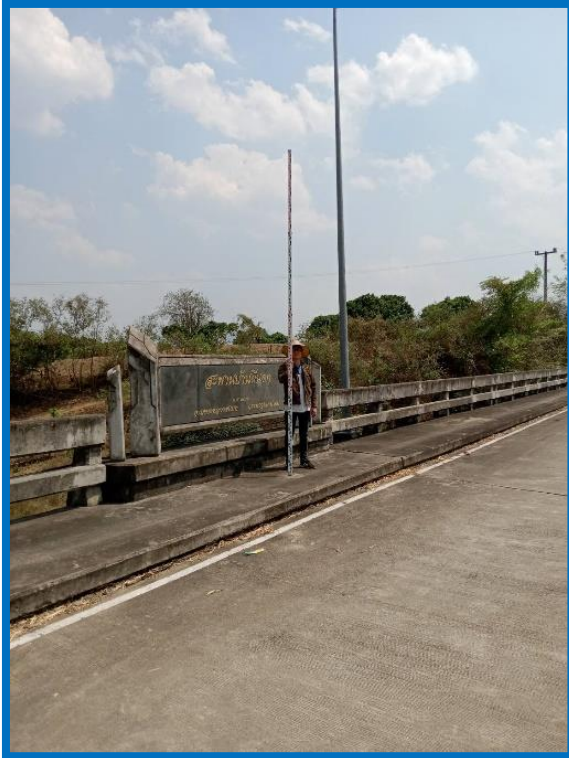
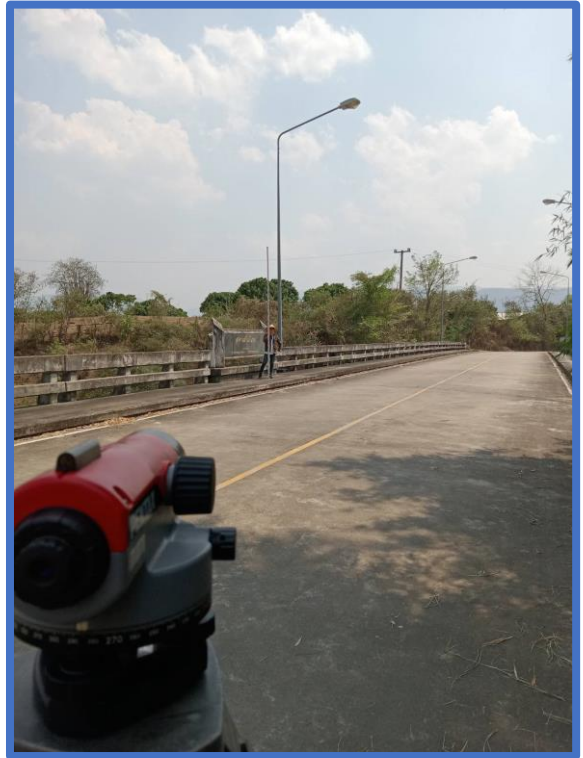
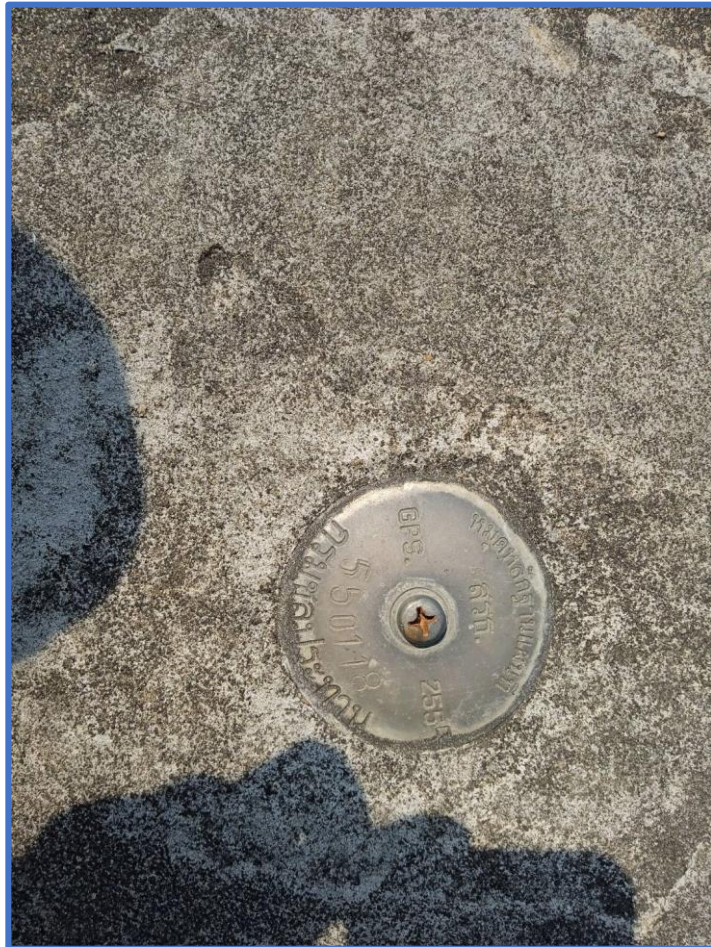
รูปที่ 3 - 6 จัดทำรูปตัดขวางลำน้ำ สถานี ห้วยแม่ป่าไผ่ สะพานบ้านตีนตก ต.นาคอเรือ อ.ฮอด จ.เชียงใหม่ (ทำโครงการอ่างเก็บน้ำ ห้วยแม่ป่าไผ่ อันเนื่องมาจากพระราชดำริ จังหวัดเชียงใหม่)

1. จัดทำรูปตัดขวางลำน้ำ Cross section สถานี ห้วยแม่ป่าไผ่ สะพานบ้านตีนตก ต.นาคอเรือ อ.ฮอด จ.เชียงใหม่ (ทำโครงการอ่างเก็บน้ำห้วยแม่ป่าไผ่ อันเนื่องมาจากพระราชดำริ จังหวัดเชียงใหม่) (รูปที่ 3-6)
2. ติดตั้งเลขบอกระดับหัวแผ่นวัดระดับน้ำ (Staff Gauge) สถานี ห้วยแม่ป่าไผ่ สะพานบ้านตีนตก ต.นาคอเรือ อ.ฮอด จ.เชียงใหม่ (ทำโครงการอ่างเก็บน้ำห้วยแม่ป่าไผ่ อันเนื่องมาจากพระราชดำริ จังหวัดเชียงใหม่) (รูปที่ 7-10)
3. สสำรวจข้อมูลอุทกวิทยาสถานี น้ำห้วยแม่ป่าไผ่ สะพานบ้านตีนตก ต.นาคอเรือ อ.ฮอด จ.เชียงใหม่ (ทำโครงการอ่างเก็บน้ำห้วยแม่ป่าไผ่ อันเนื่องมาจากพระราชดำริ จังหวัดเชียงใหม่) (รูปที่ 11-12)

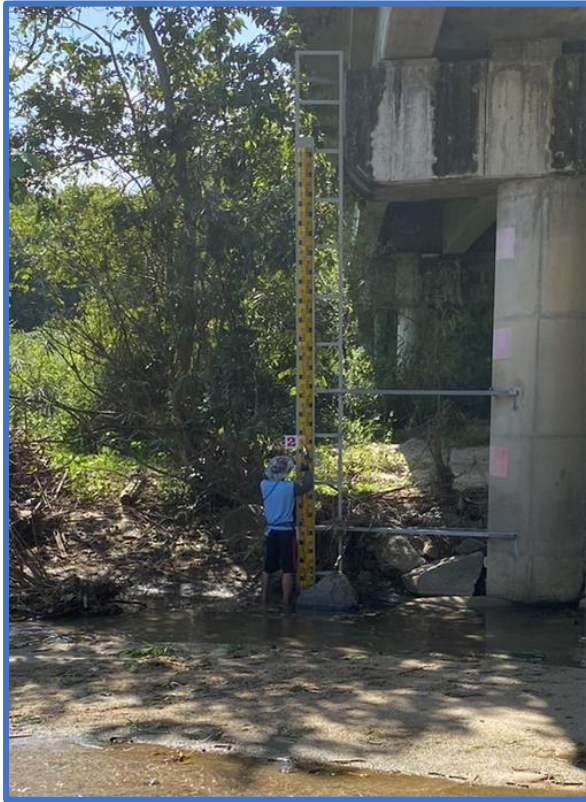
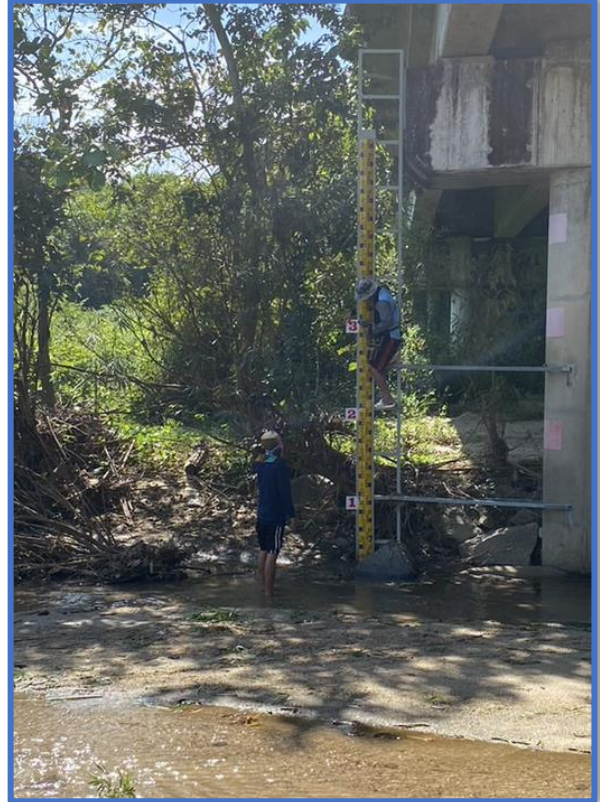
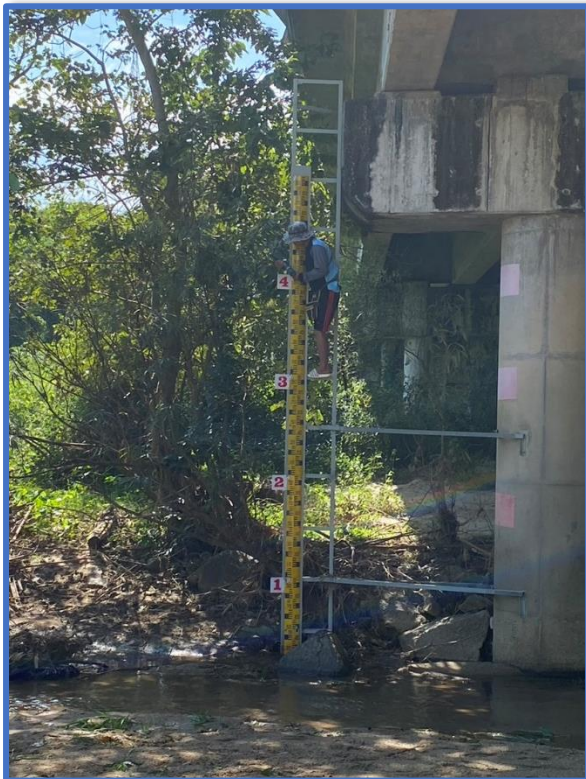
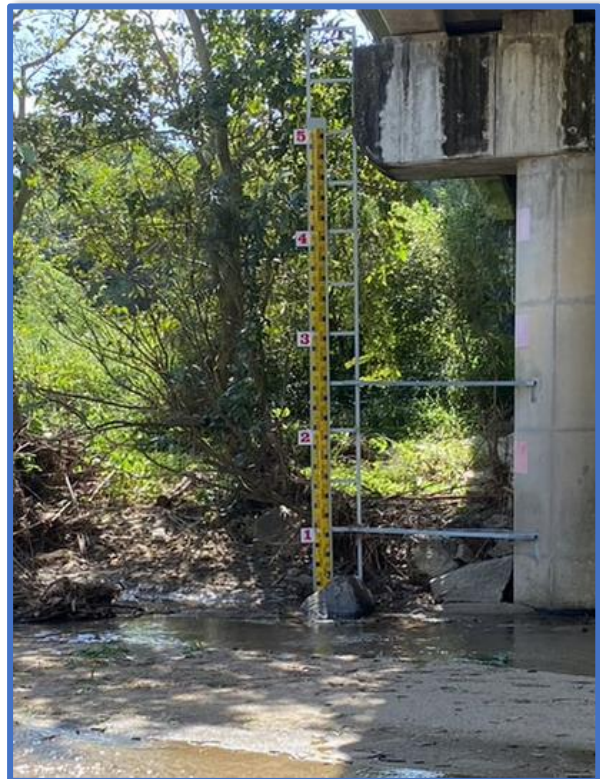
รูปที่ 7 - 10 ติดตั้งเลขบอกระดับหัวแผ่นวัดระดับน้ำ (Staff Guage) สถานี ห้วยแม่ป่าไผ่ สะพานบ้านตีนตก ต.นาคอเรือ อ.ฮอด จ.เชียงใหม่ (ทำโครงการอ่างเก็บน้ำห้วยแม่ป่าไผ่ อันเนื่องมาจากพระราชดำริ จังหวัดเชียงใหม่)

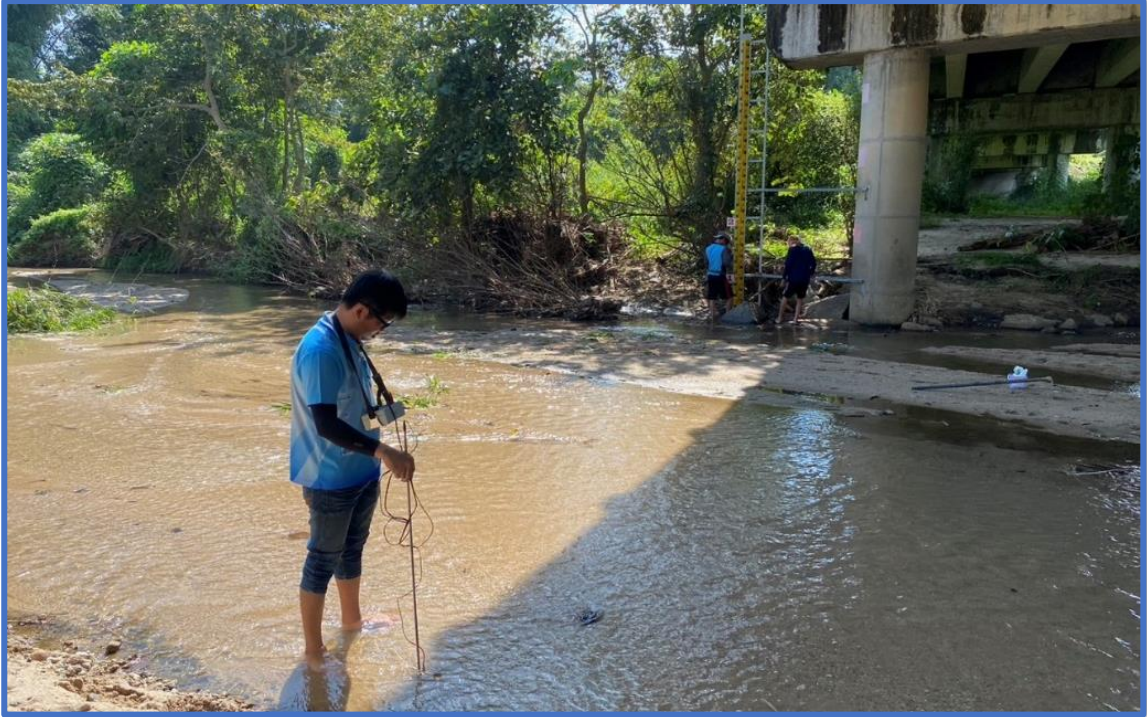
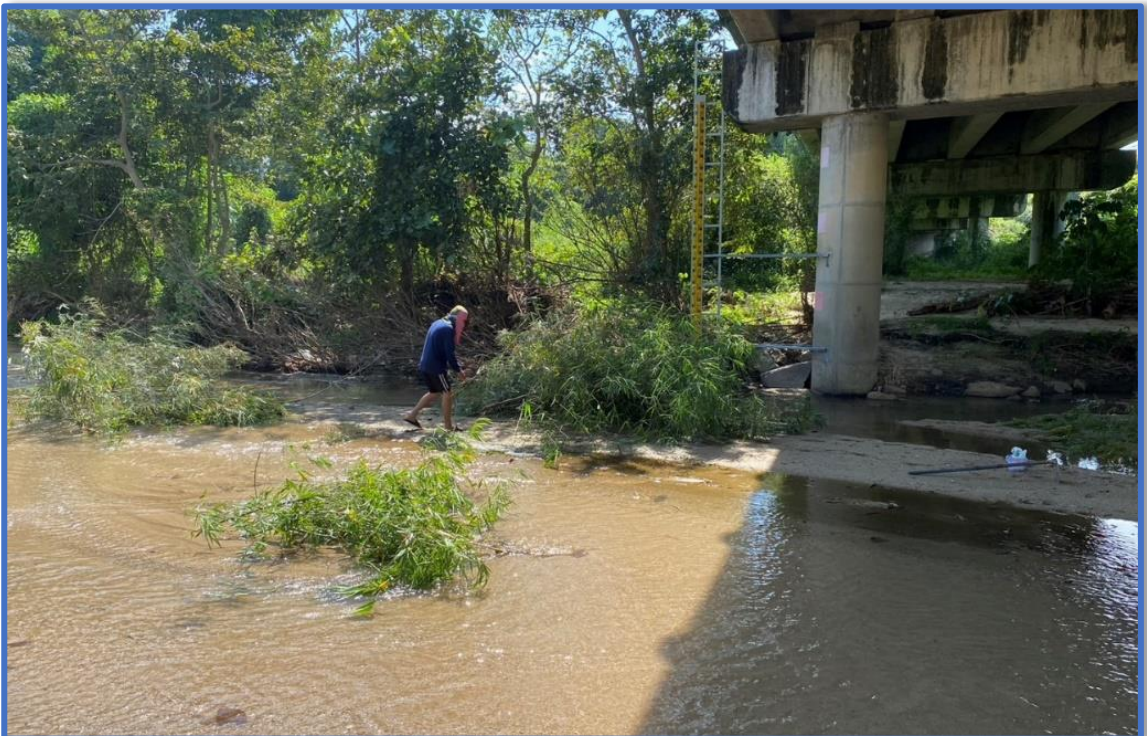
รูปที่ 11 - 12 สำรวจข้อมูลอุทกวิทยาสถานี ห้วยแม่ป่าไผ่ สะพานบ้านดินตก ต.นาคอเรือ อ.ฮอด จ.เชียงใหม่ (ท้ายโครงการอ่างเก็บน้ำห้วยแม่ป่าไผ่ อันเนื่องมาจากพระราชดำริ จังหวัดเชียงใหม่)
